Schadenssanierung eines Eisenbahndammes nach einem Starkregenereignis (Strecke 6216, Bad Schandau – Bautzen)

Helmut Richter
DB Netz AG

Lutz Vogt, André Koletzko
BAUGRUND DRESDEN Ingenieurgesellschaft mbH

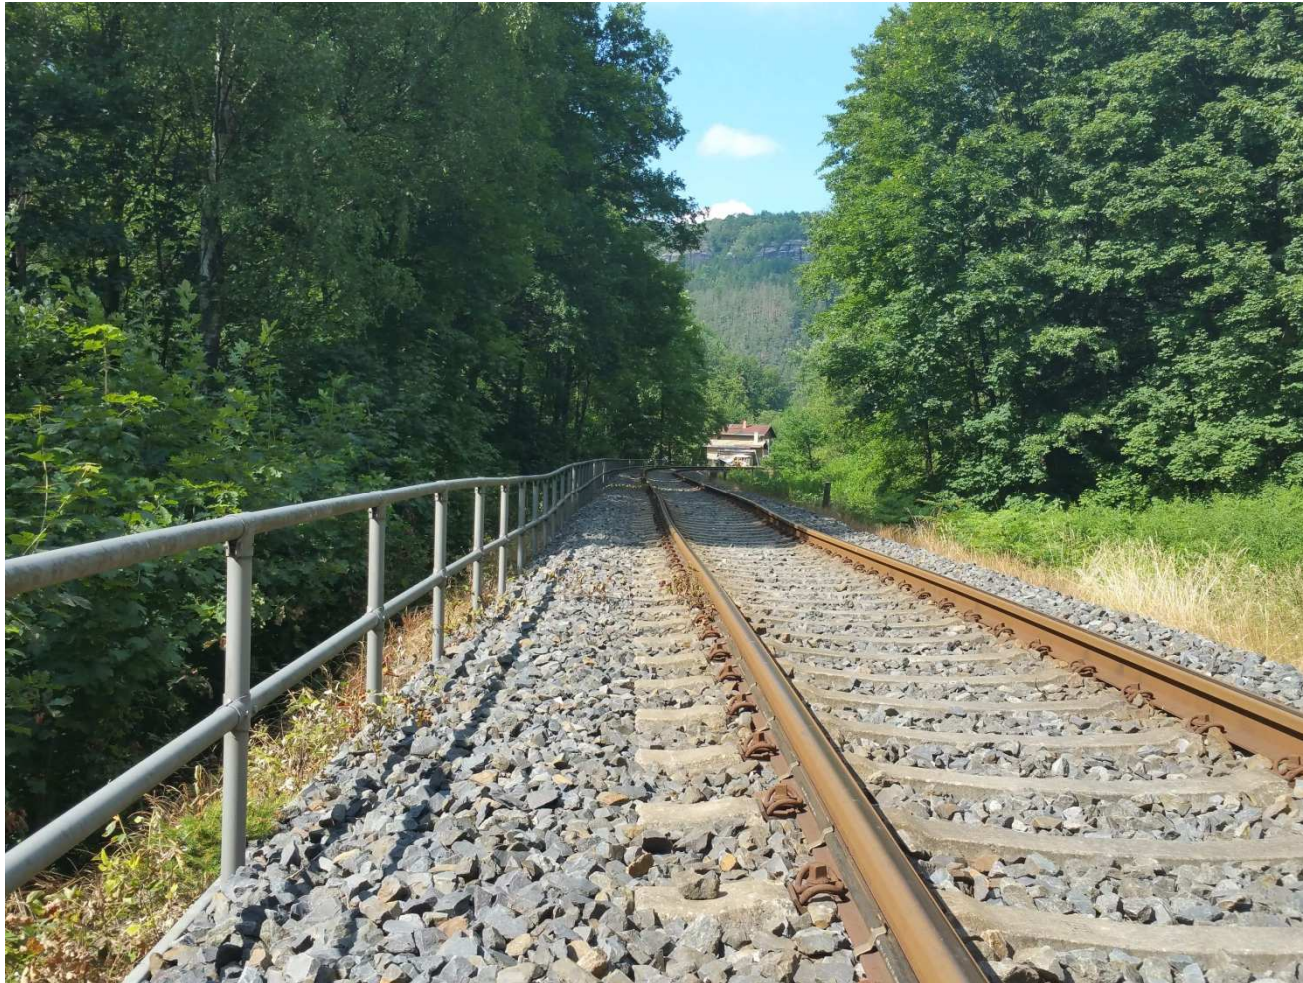
Darstellung der Situation – Gleislagefehler

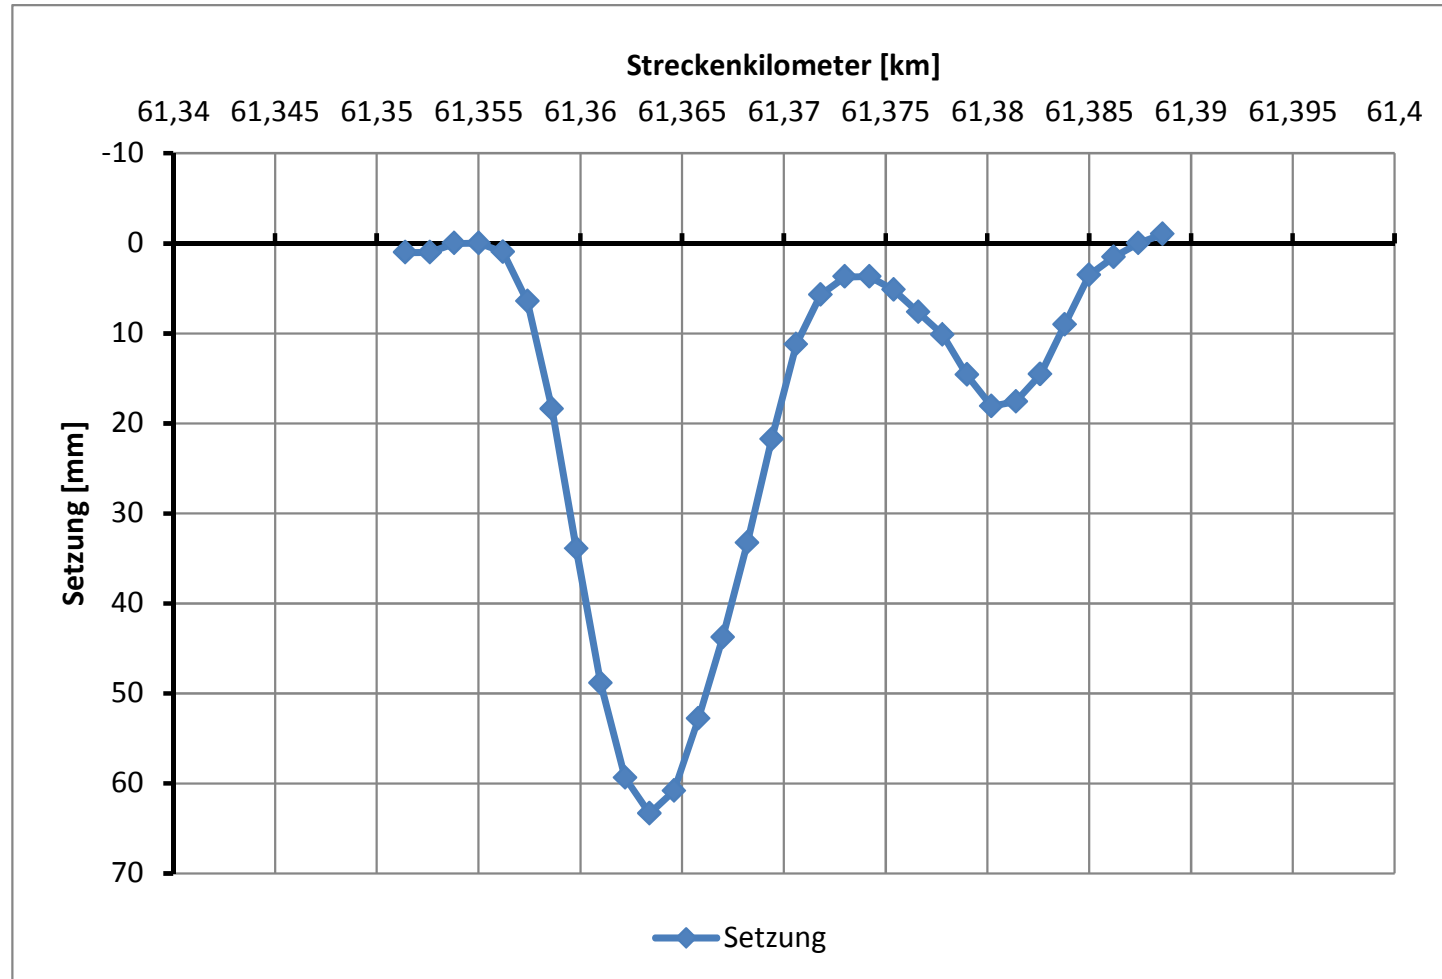
Darstellung der Situation – Gleislagefehler

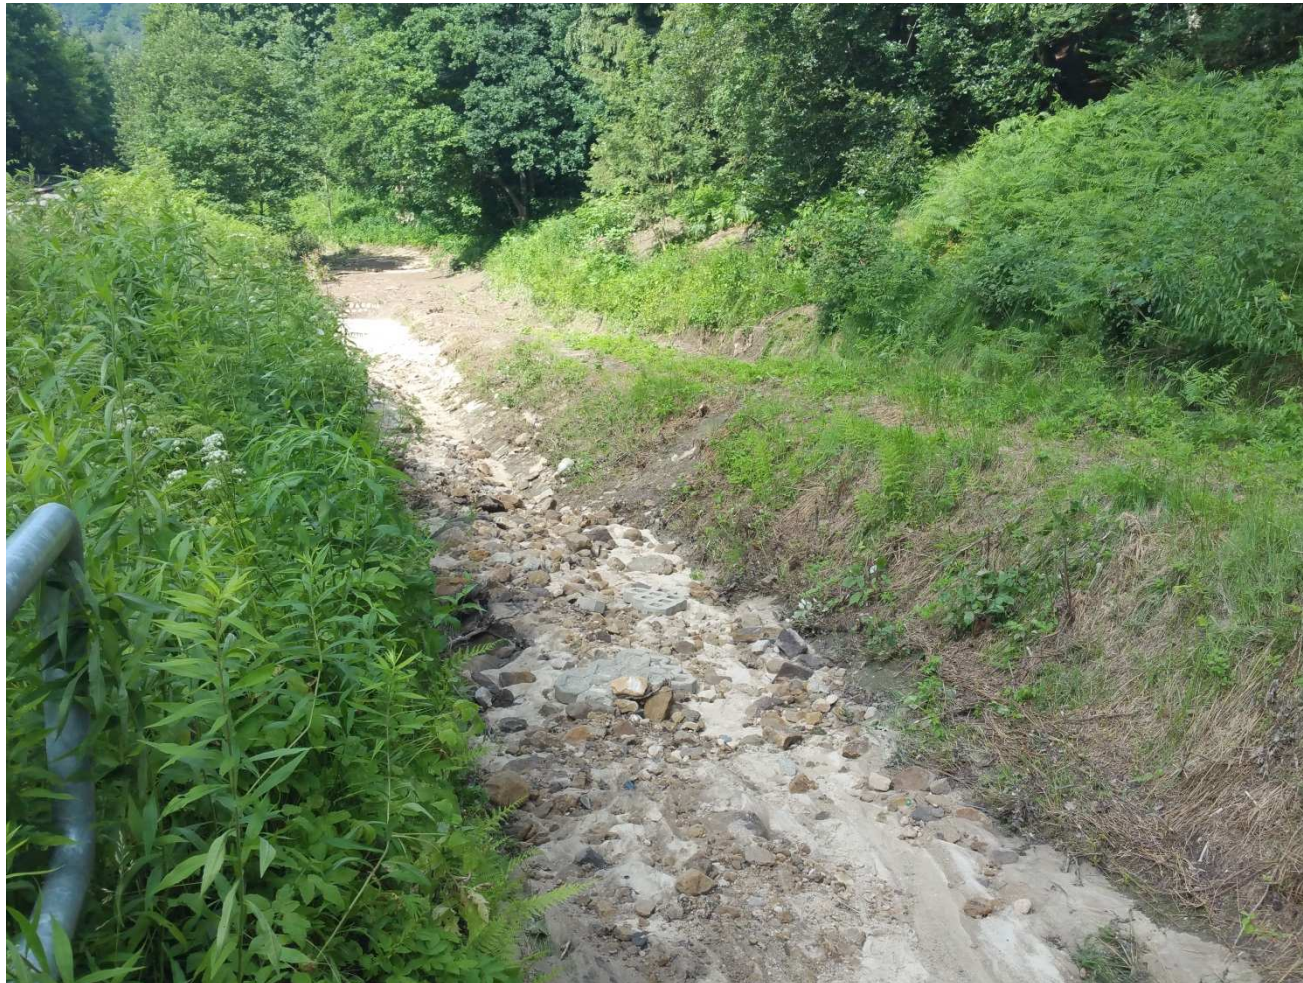
Darstellung der Situation – Bergseite

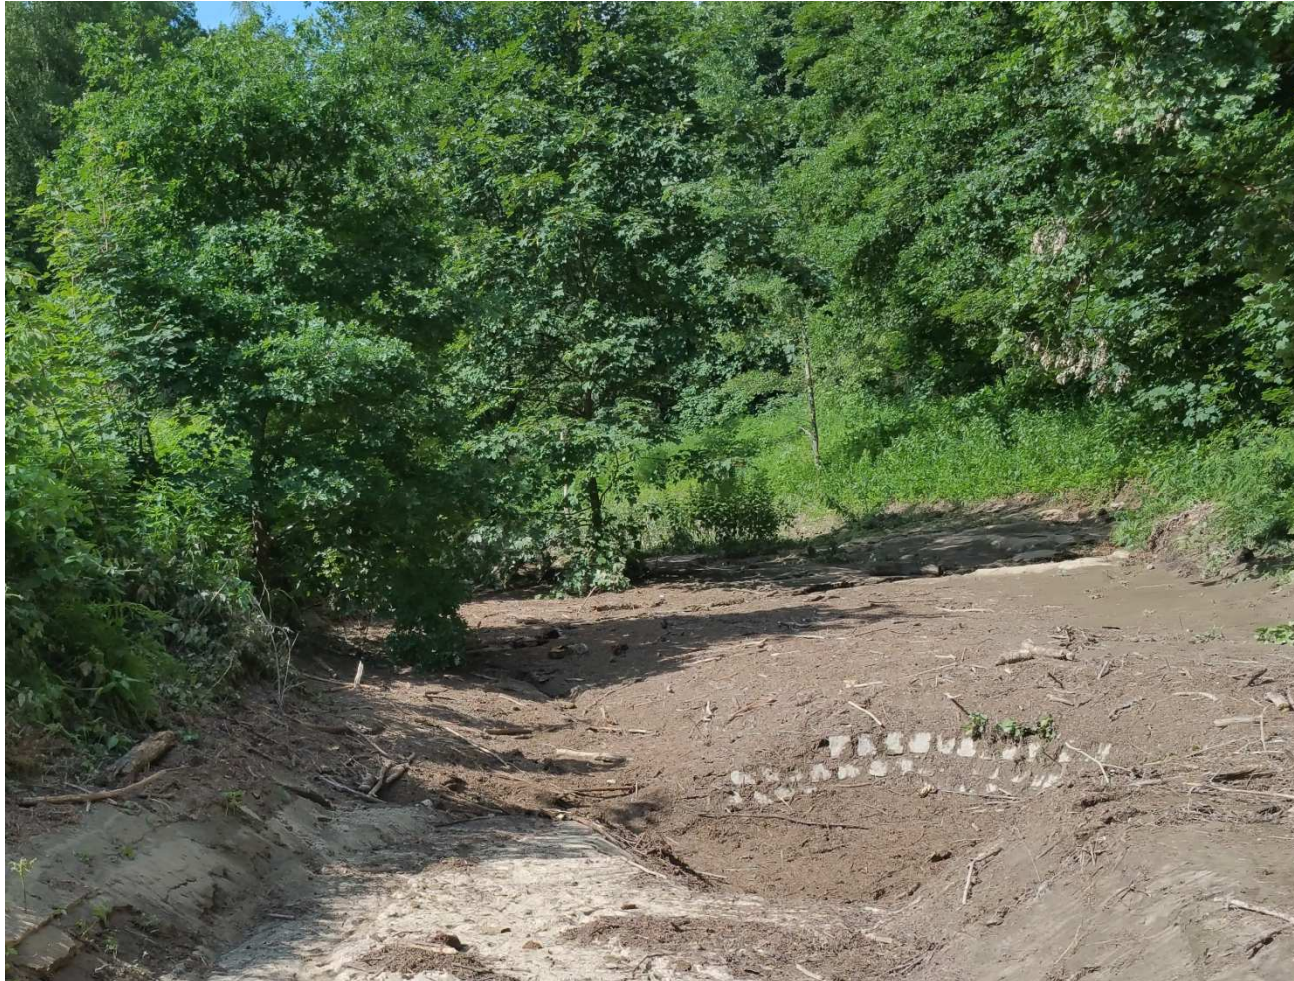
Darstellung der Situation – Bergseite

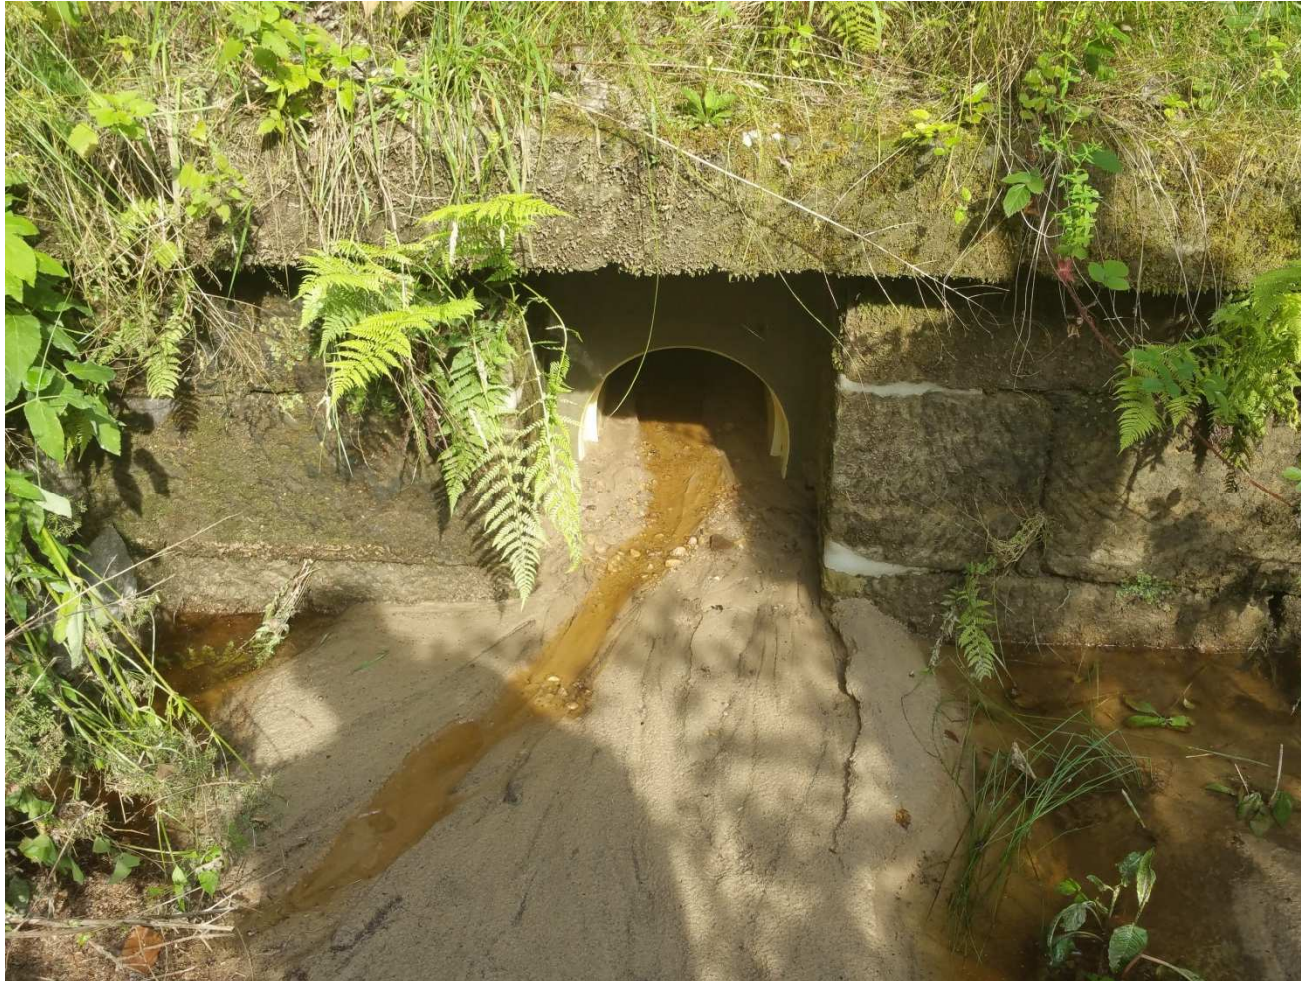
Darstellung der Situation – Talseite

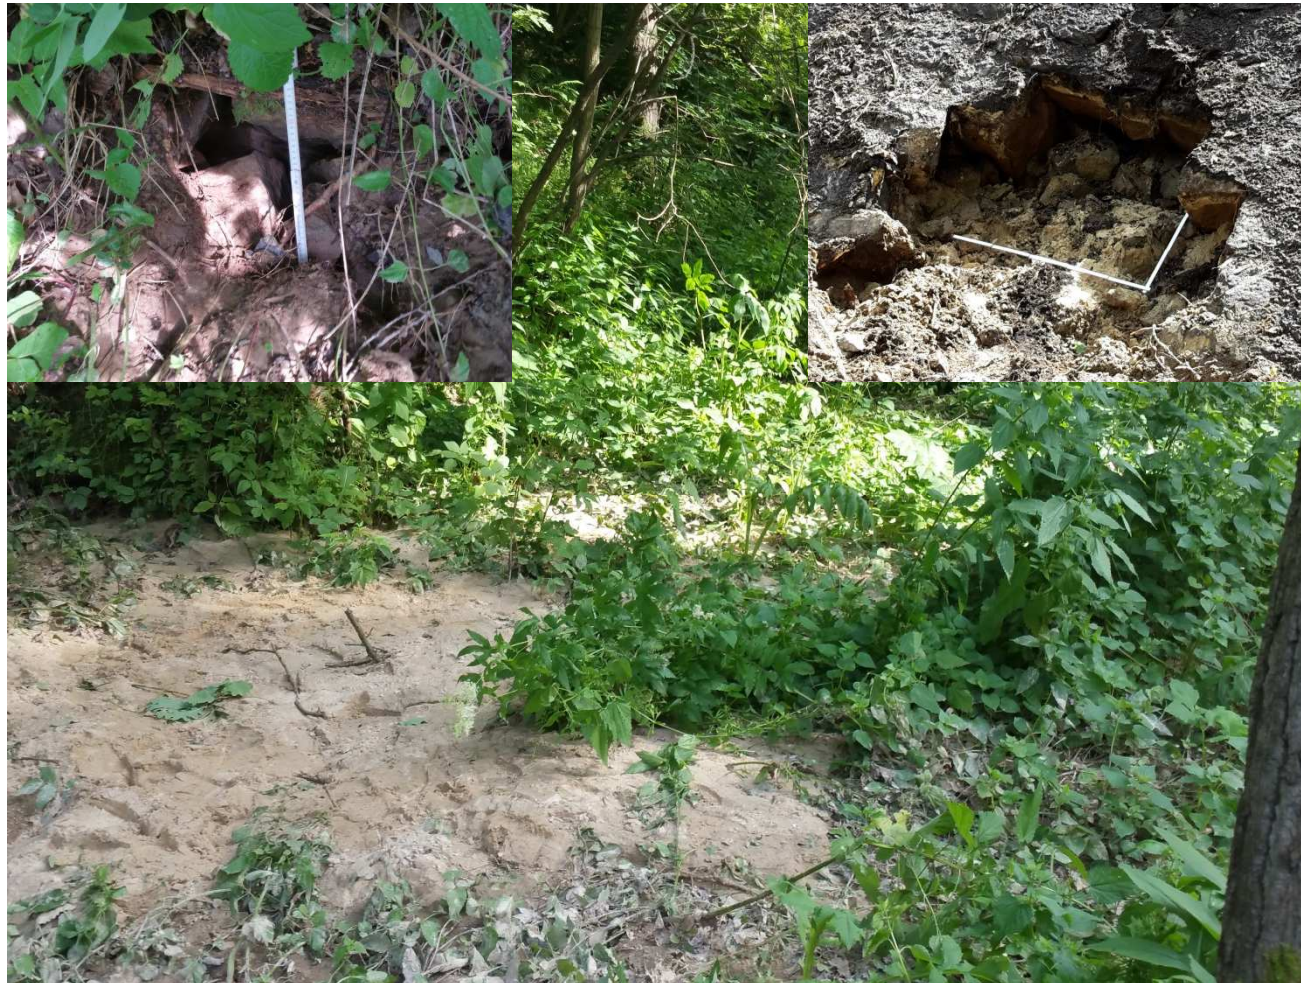
Darstellung der Situation – Talseite

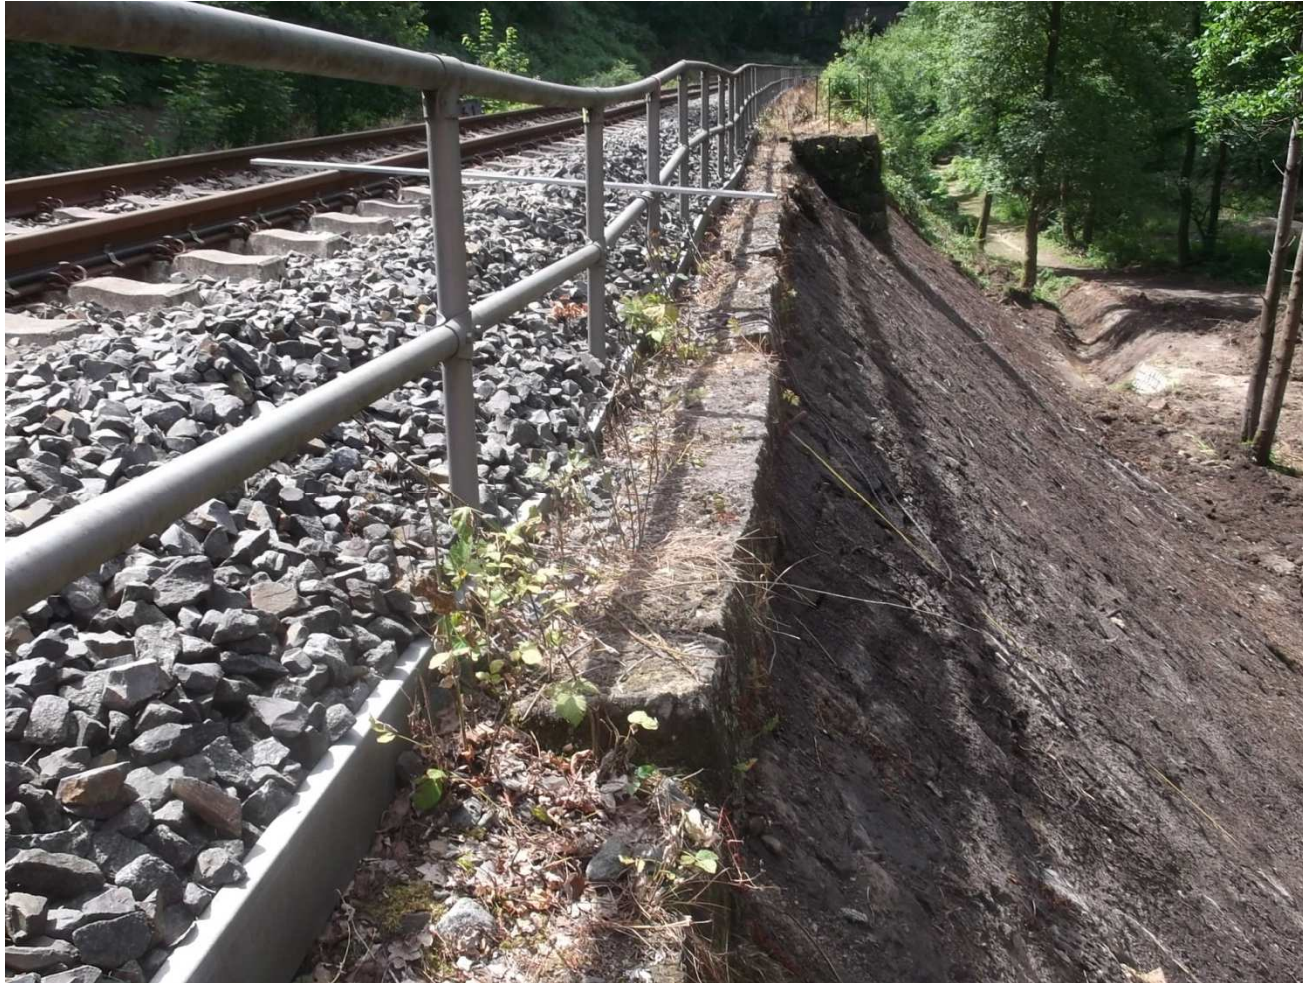
Zustandserfassung Böschung Talseite

- Herstellung einer Anschüttung als Bodenfilter (Material Kiessand 2/32) mit den Abmessungen 1 m x 1 m zur Vermeidung eines weiteren Materialaustrages bei weiteren Niederschlagsereignissen und zur Böschungsstabilisierung

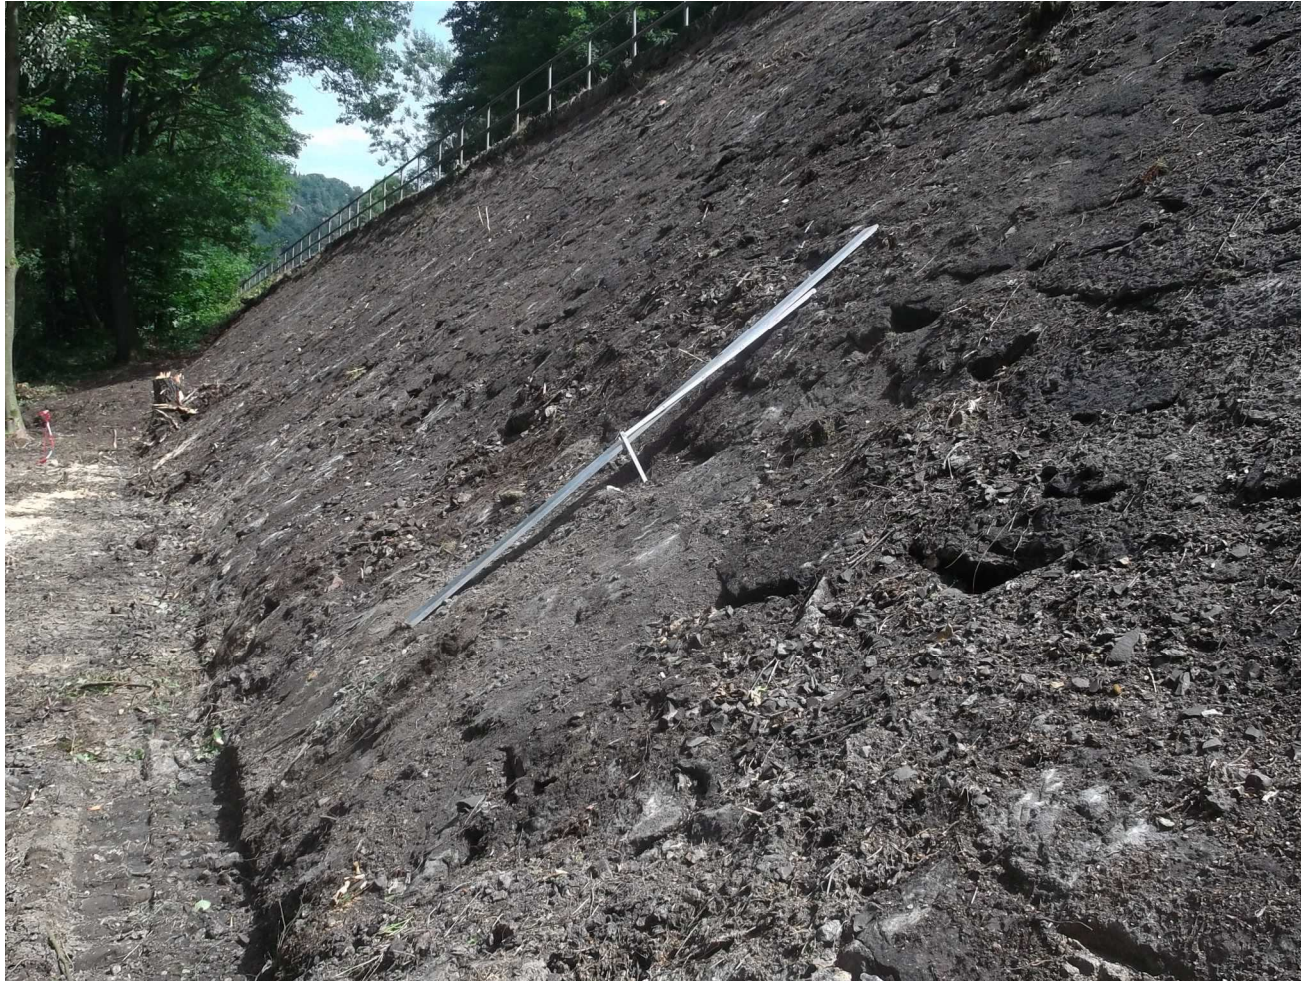
Zustandserfassung Böschung Talseite

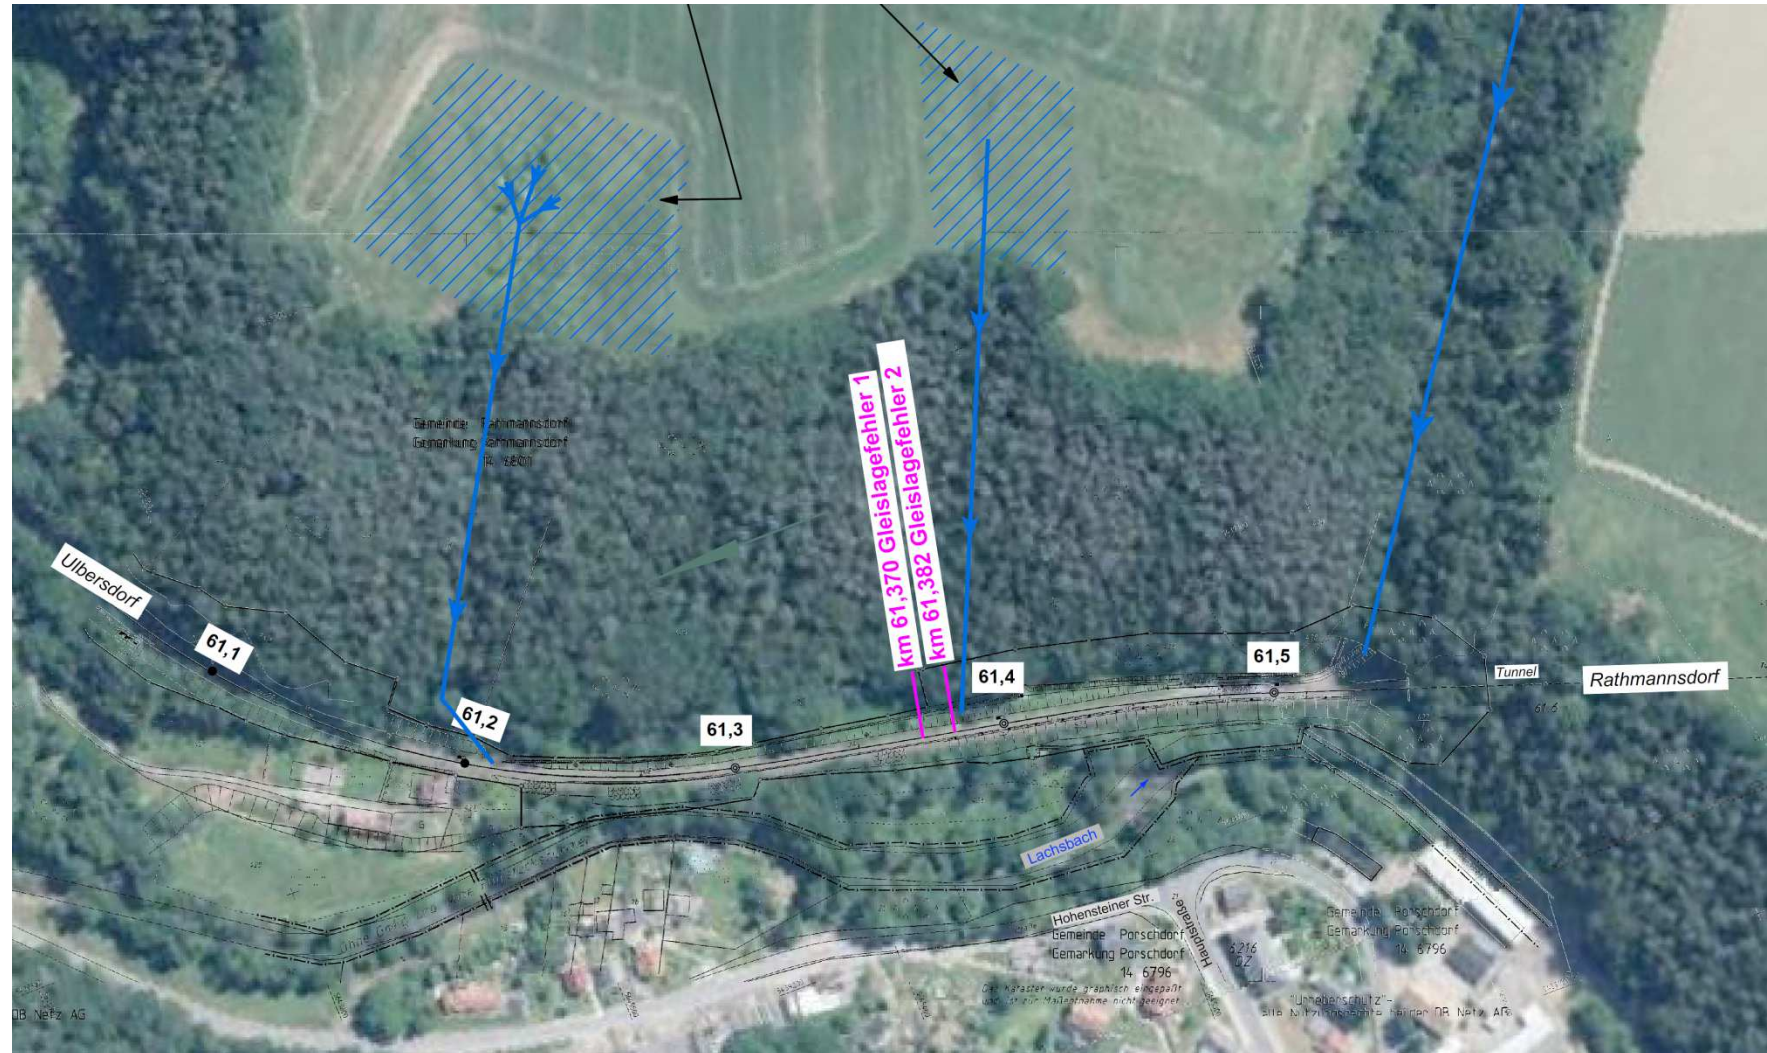
maßgebende Wasserzuflüsse

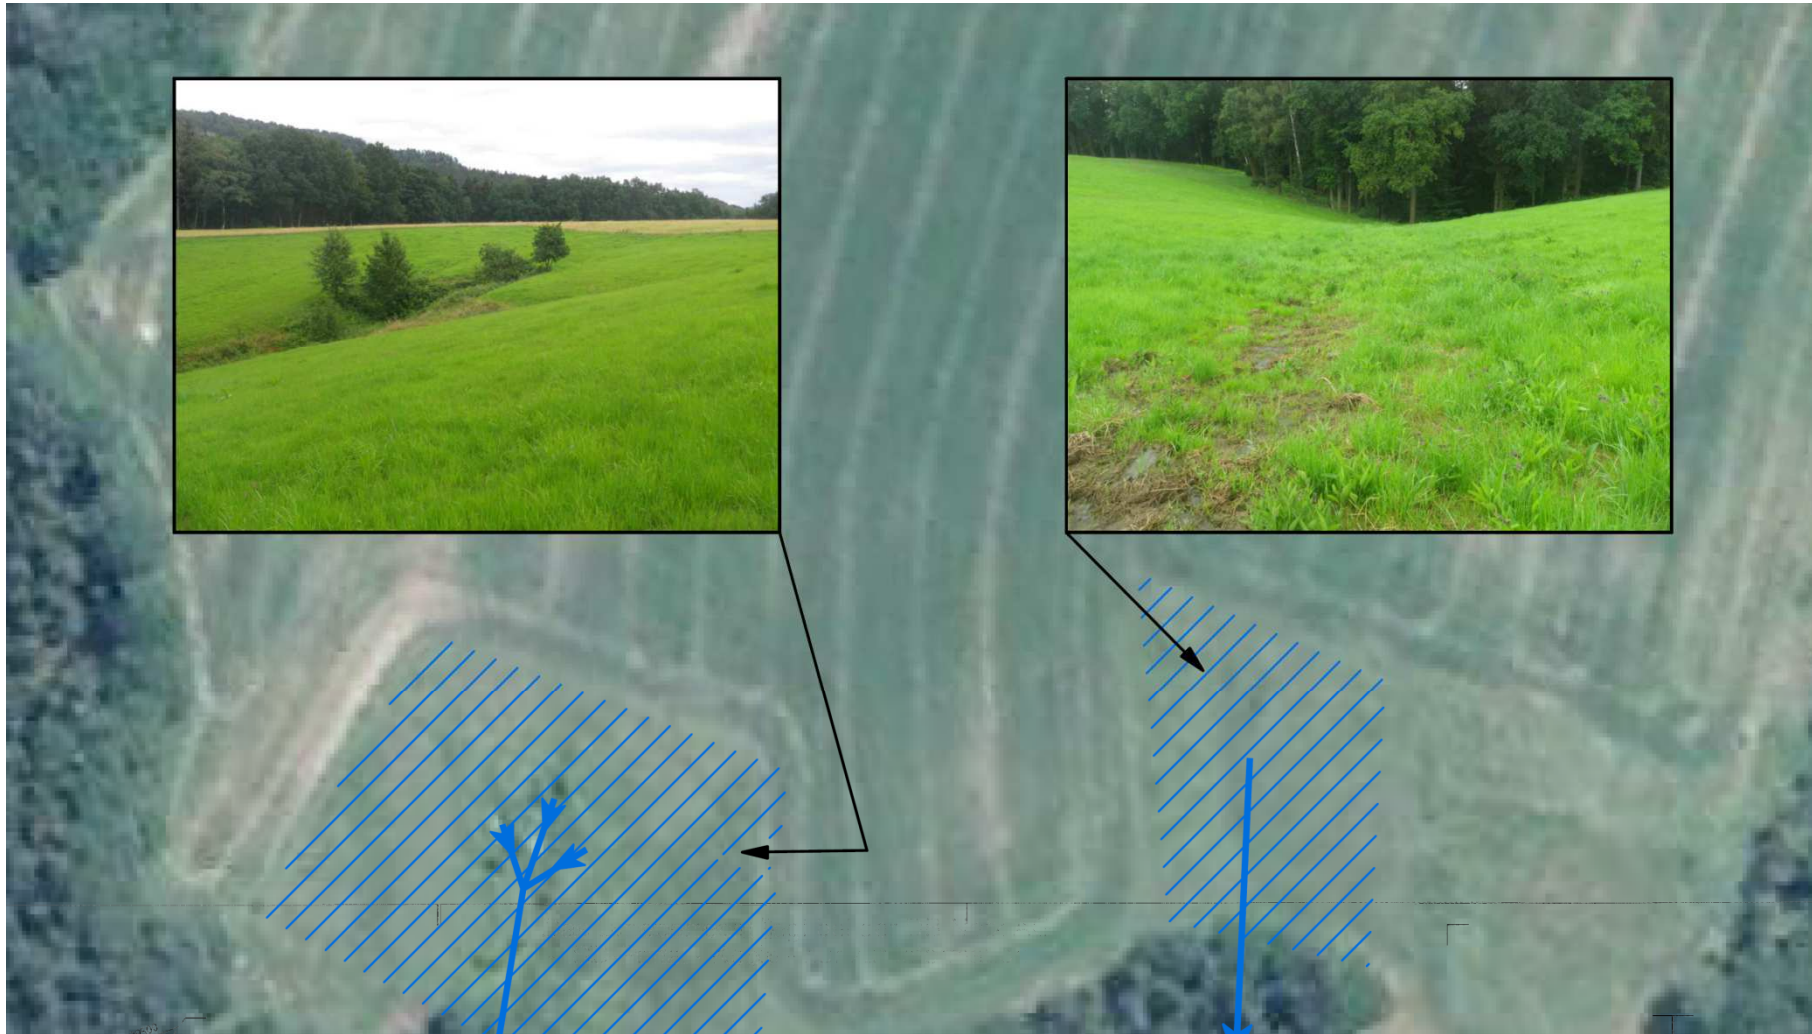
Fotodokumentation Wasserzuflüsse

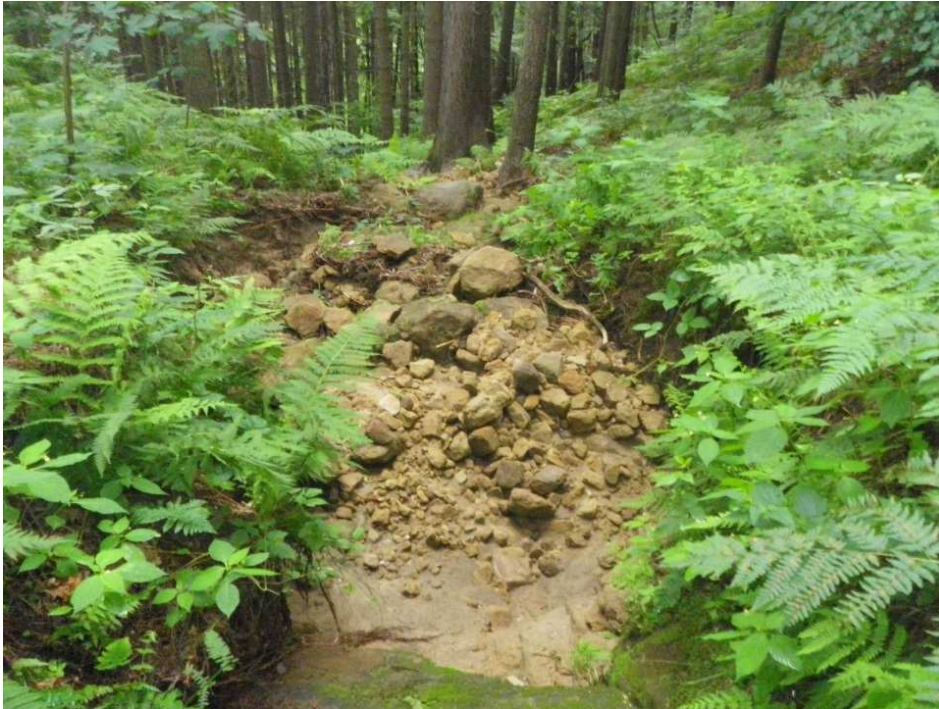
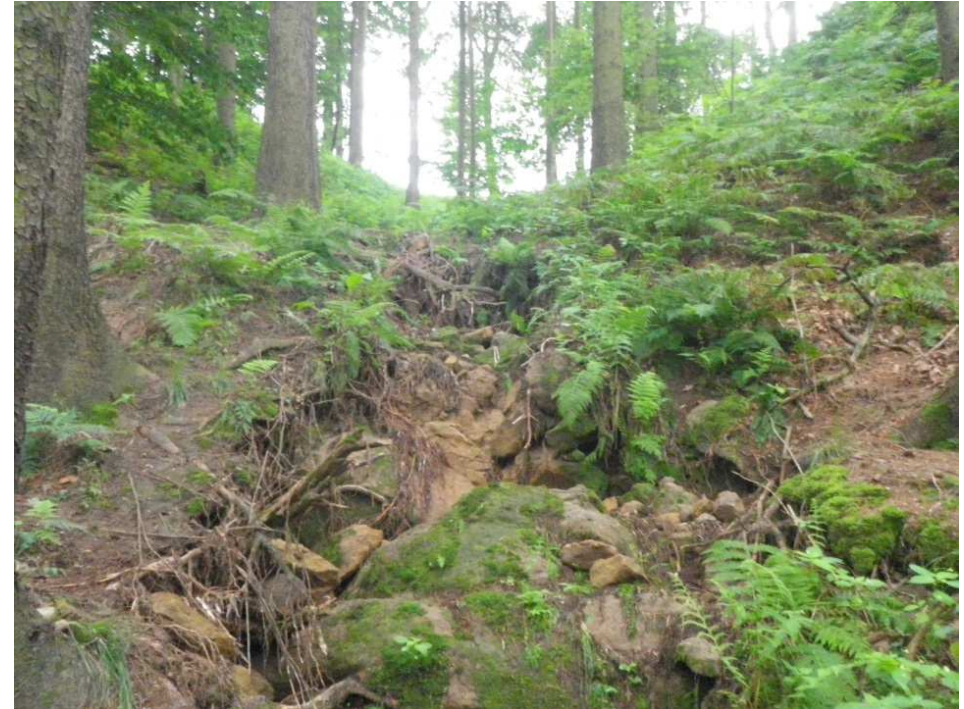
Fotodokumentation Wasserzuflüsse

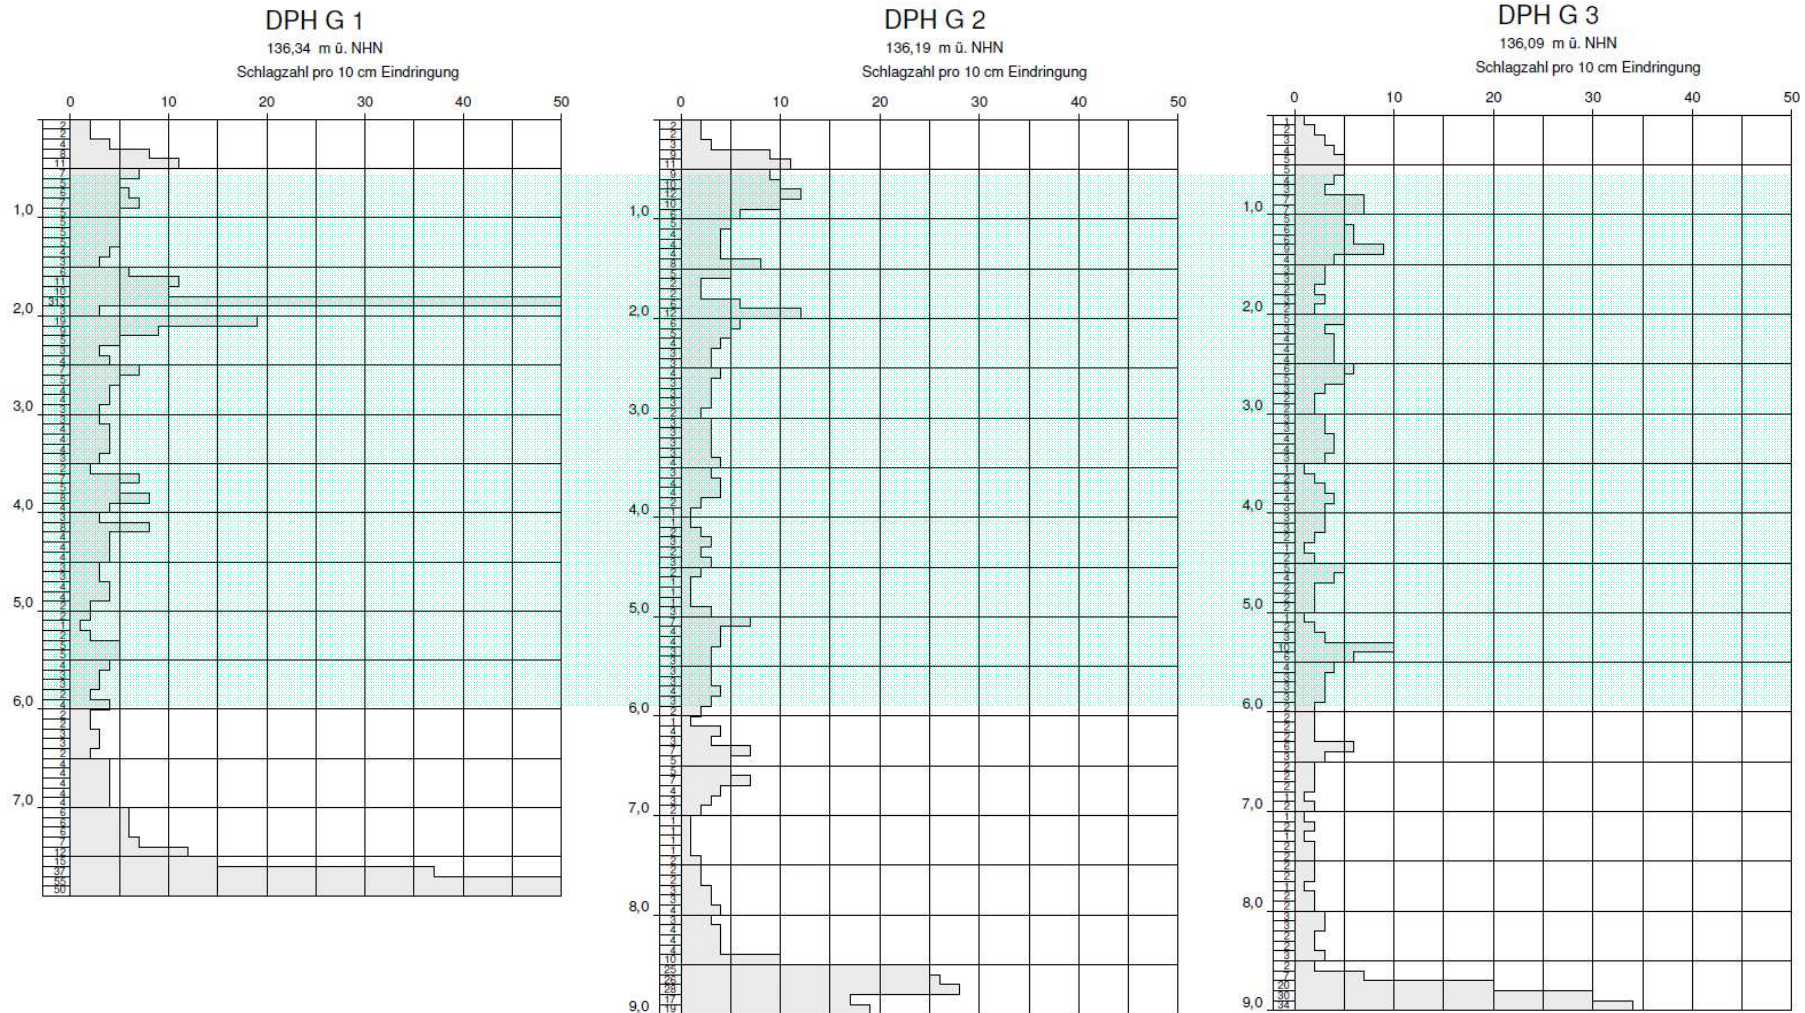
Ergebnisvergleich Rammsondierungen

→ Keine größeren Unterschiede zwischen Referenz (G 1) und Schadstellen (G 2 und G 3)

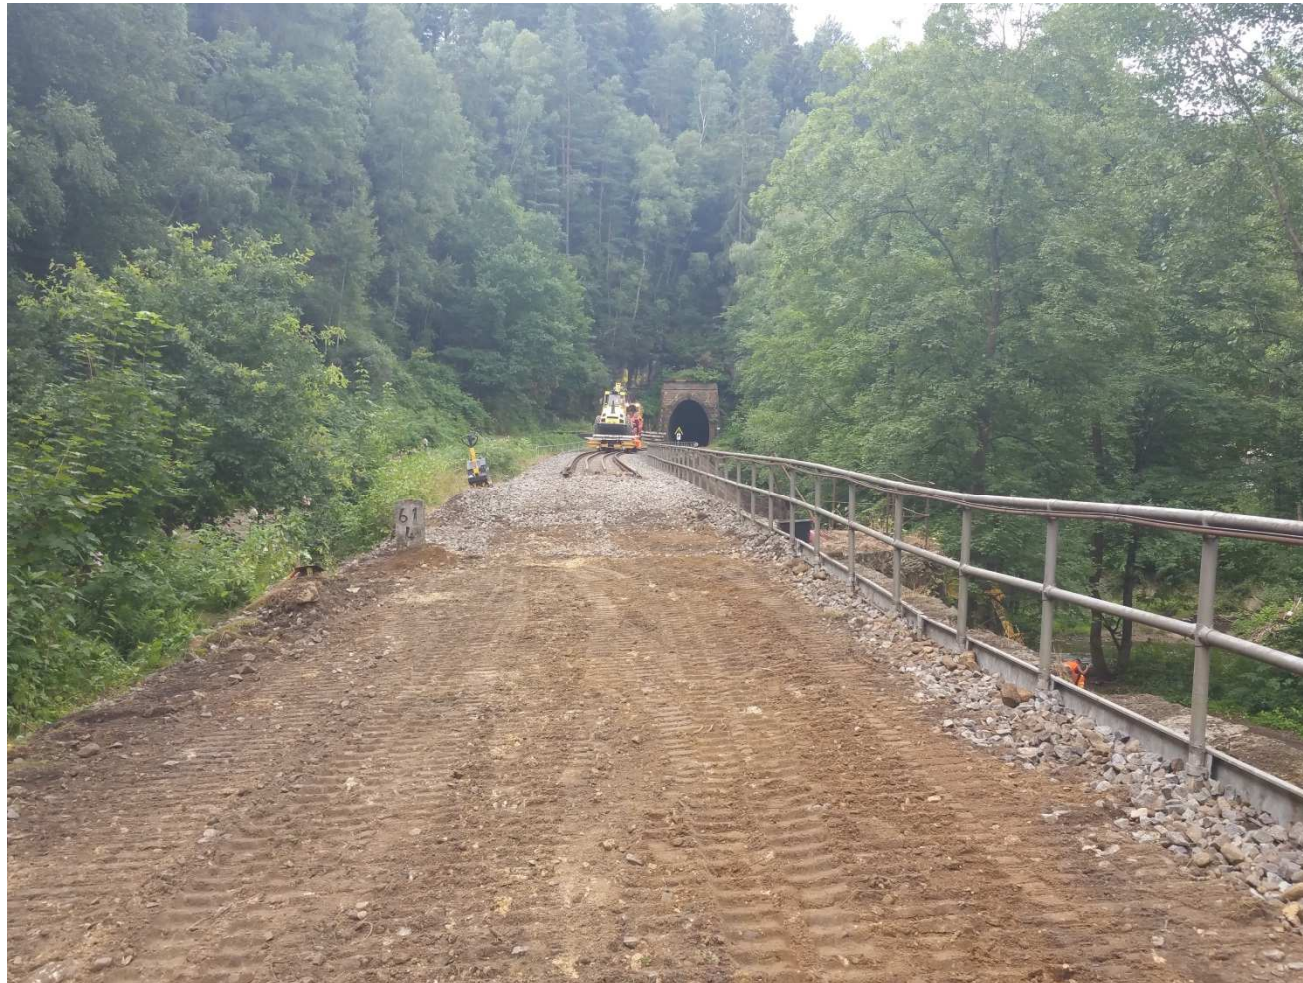
Sanierungsmaßnahmen – Bauausführung

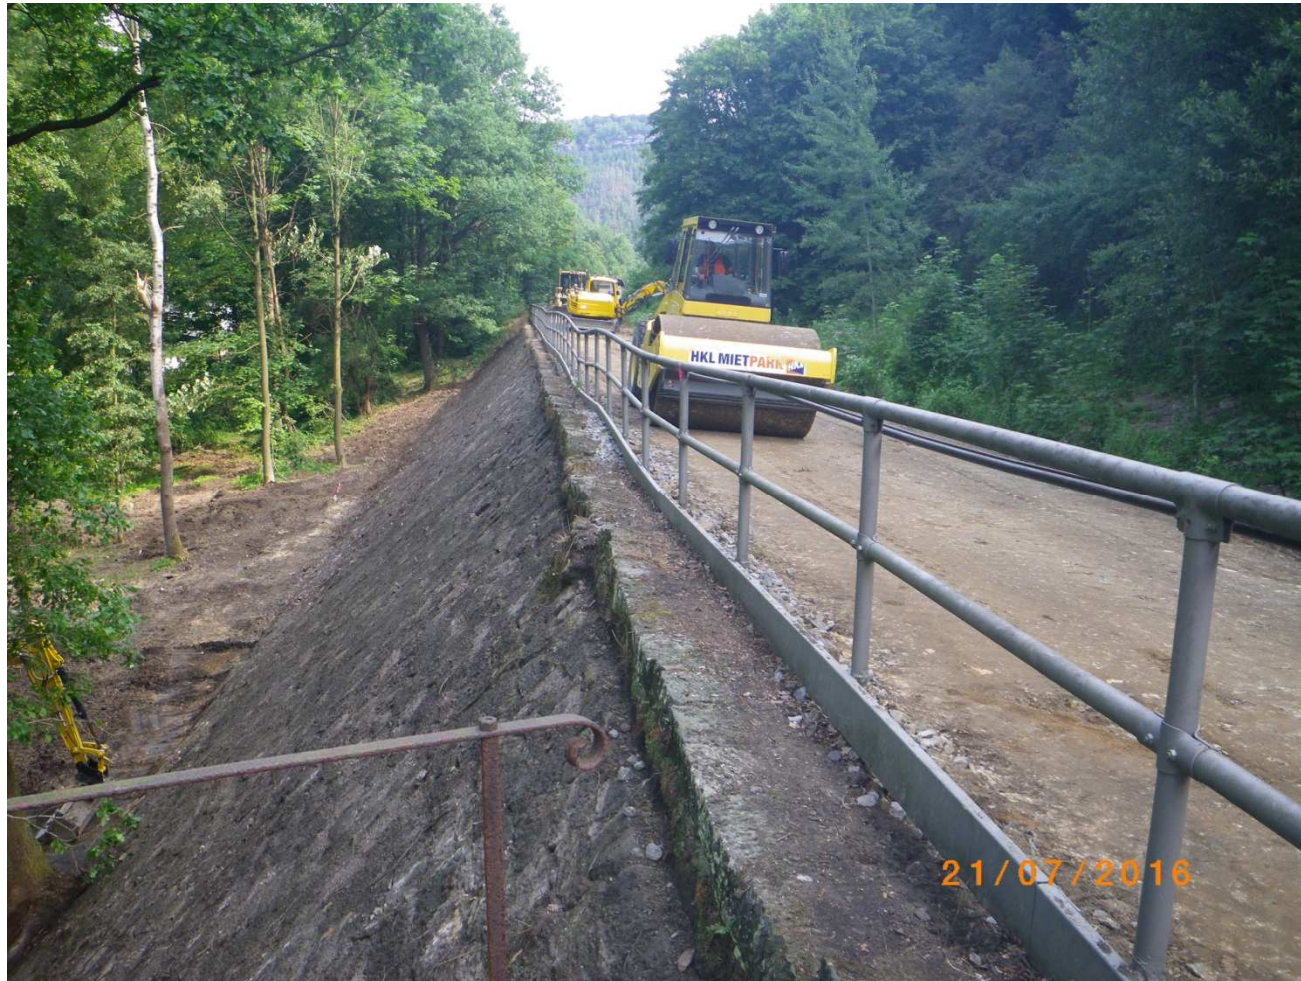
Sanierungsmaßnahmen – Bauausführung

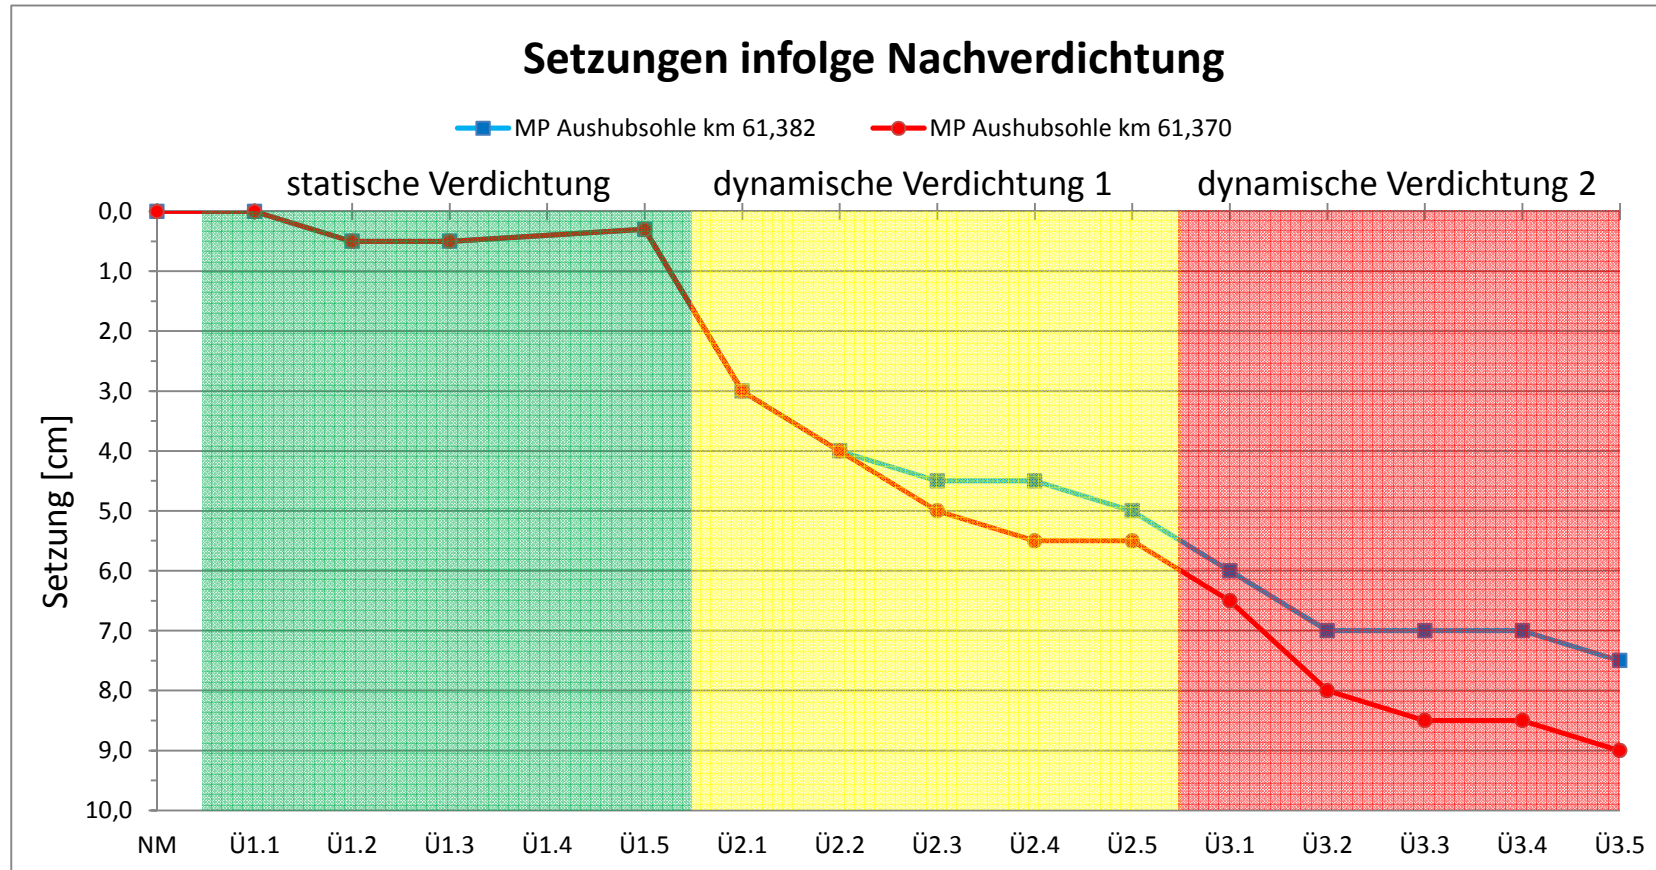
Sanierungsmaßnahmen – Bauausführung

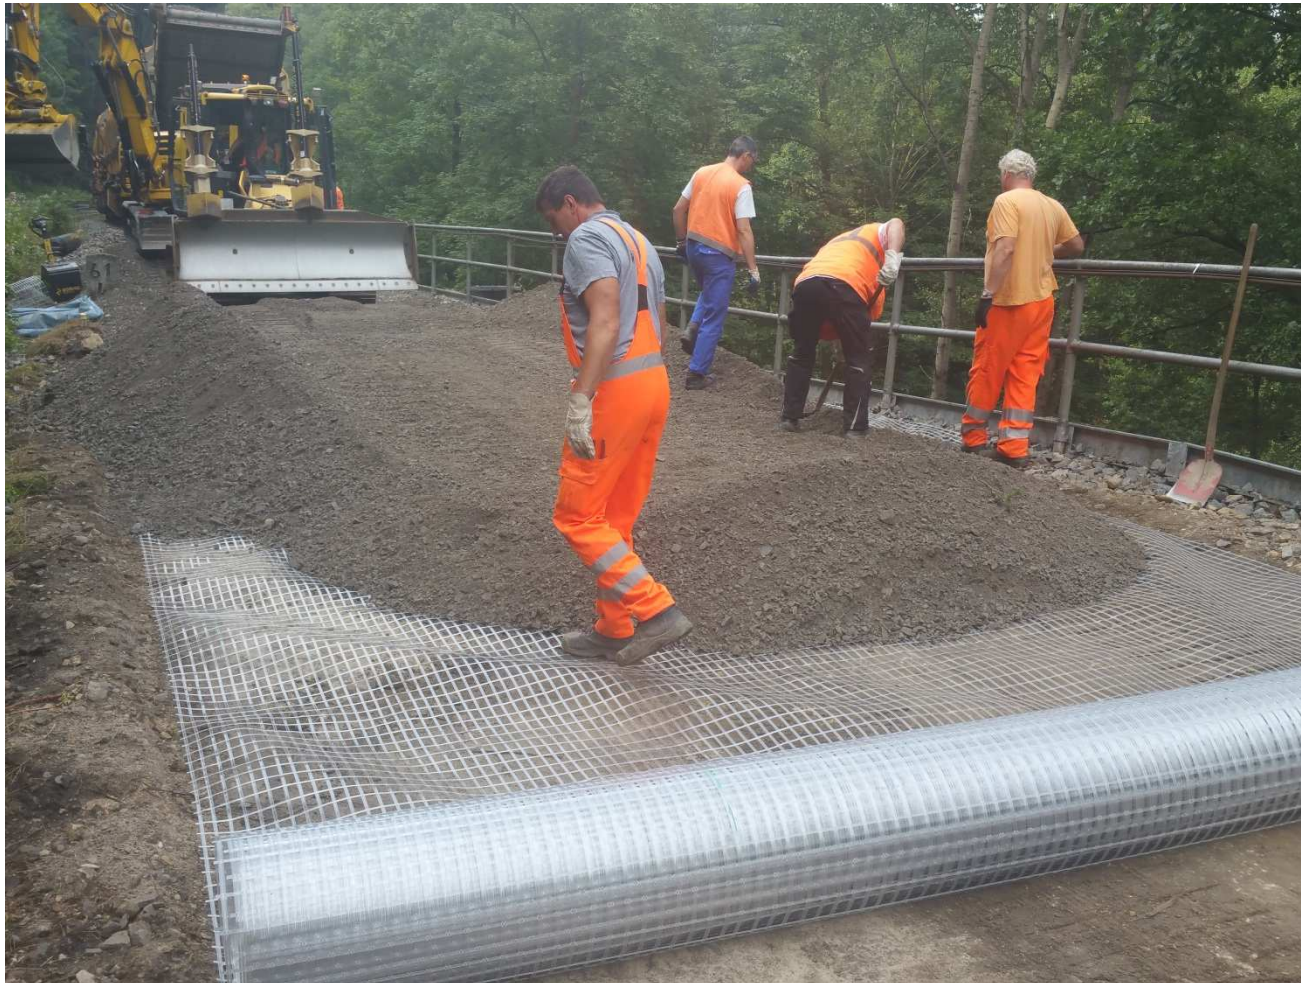
Sanierungsmaßnahmen – Bauausführung
