Schadenssanierung eines Eisenbahndammes nach einem Starkregenereignis (Strecke 6216, Bad Schandau – Bautzen)

Helmut Richter
DB Netz AG

Lutz Vogt, André Koletzko
BAUGRUND DRESDEN Ingenieurgesellschaft mbH

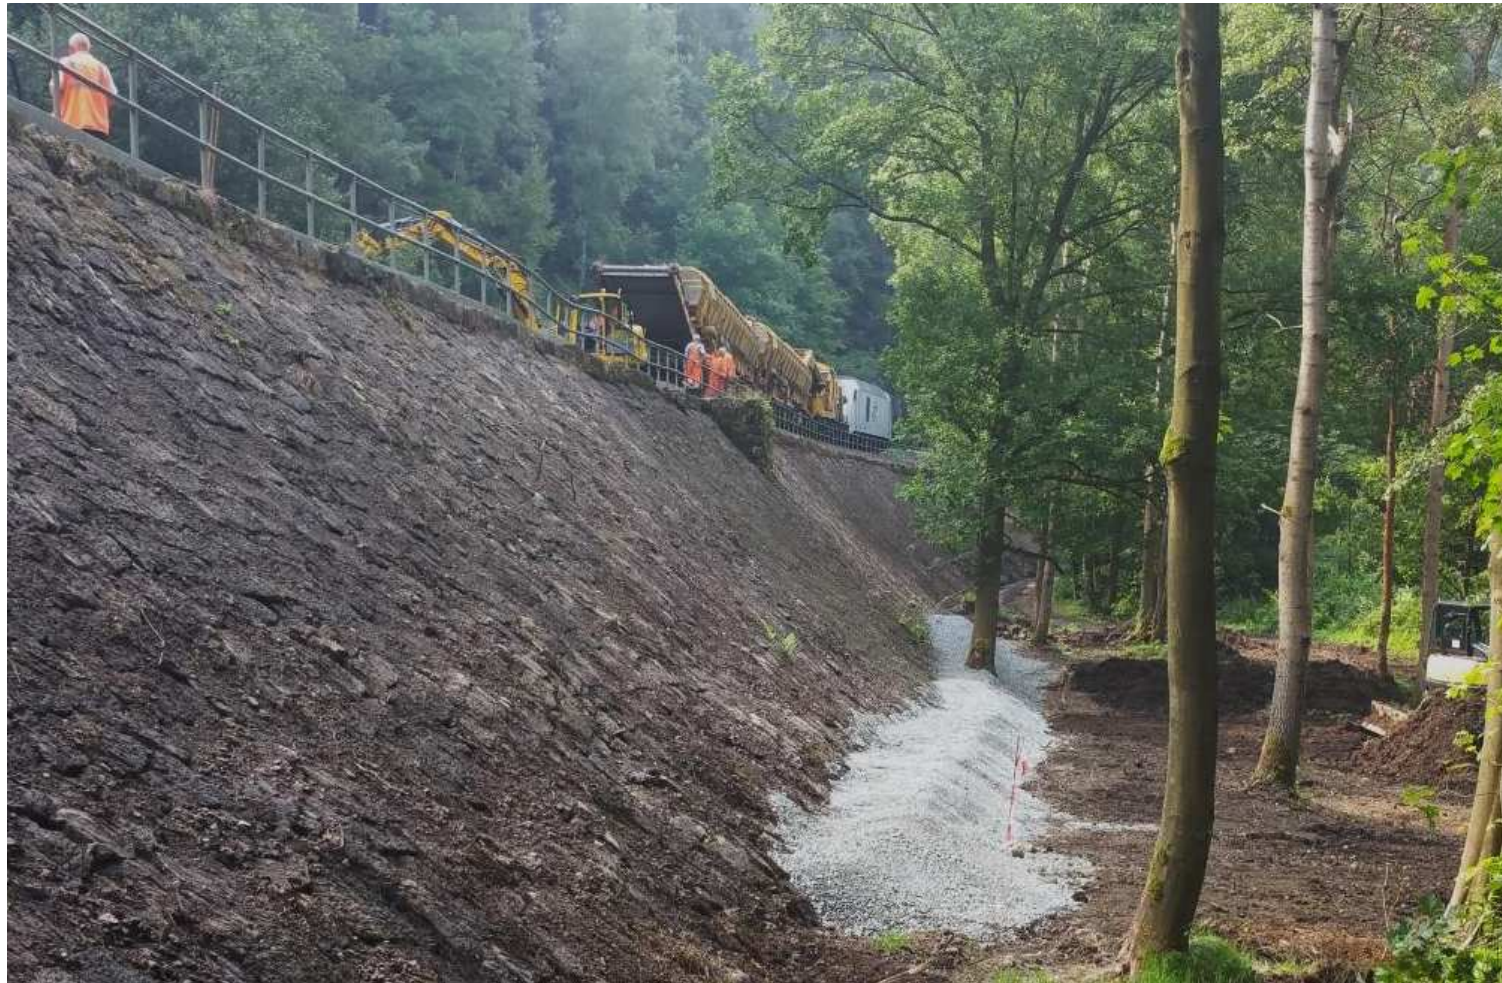
Sanierungsmaßnahmen – Bauausführung

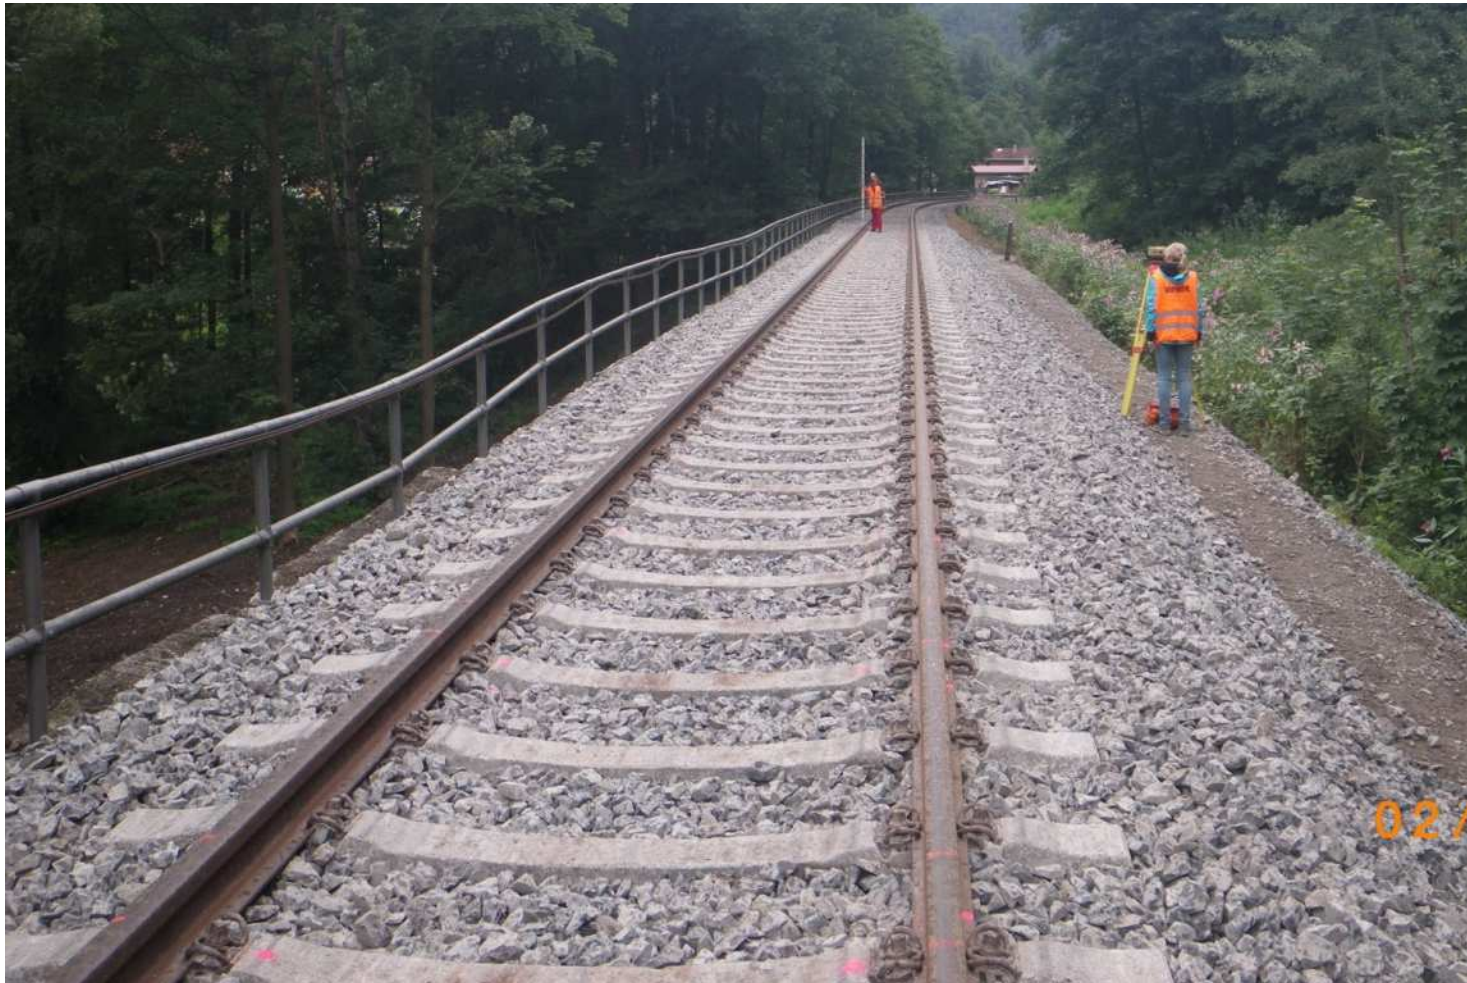
Sanierungsmaßnahmen – Bauausführung
