Die Gründung der Frauenkirche in Dresden – eine ingenieurtechnische Herausforderung vor Beginn des Wiederaufbaus

Priv.-Doz. Dr.-Ing. habil. Peter-Andreas von Wolffersdorff

BAUGRUND DRESDEN Ingenieurgesellschaft

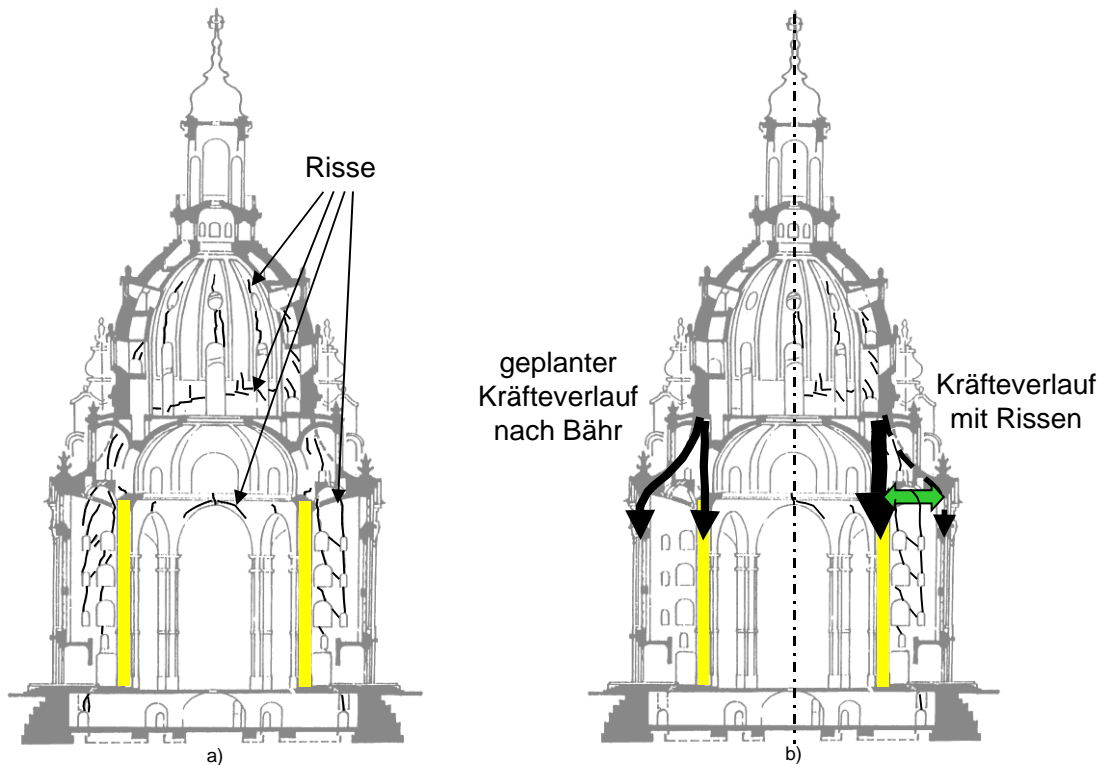
Bild 2 Vertikalschnitt durch die historische Kirche: a) Rissbilder, b) Kräfteverlauf innerhalb des Tragwerks

Das Schadensbild der Kirche nach den bis zu ihrer Zerstörung gemachten Beobachtungen äußerte sich u.a. in Rissen in der steinernen Kuppel selbst und in den Wandscheiben zwischen den Pfeilern und Außenwänden sowie in nach außen verkippten Außenwänden mit entsprechenden Überhängen der Hauptgesimse (siehe Bild 2a).

Es hat sich gezeigt, dass sich die Außenwände dem Abtrag der Kuppellasten wegen ungenügender Steifigkeit im Bereich des Kuppelanlaufes teilweise entzogen haben und dadurch die Innenpfeiler besonders hoch beansprucht wurden (siehe Bild 2b).

Vermutlich sind sehr hohe Sohldrücke am gedrückten Rand der Pfeilerfundamente, auf denen die Pfeiler nicht mittig stehen, aufgetreten, und Plastifizierungen am Fundamentrand waren dabei nicht auszuschließen. Die Folge waren Setzungen – trotz des guten Baugrundes – in der Größe mehrerer Zentimeter und entsprechende Setzungsdifferenzen zwischen Pfeiler- und Wandfundamenten. Insofern war der Baugrund – wenn auch nur mittelbar – an den eingetretenen Schäden am Tragwerk beteiligt.

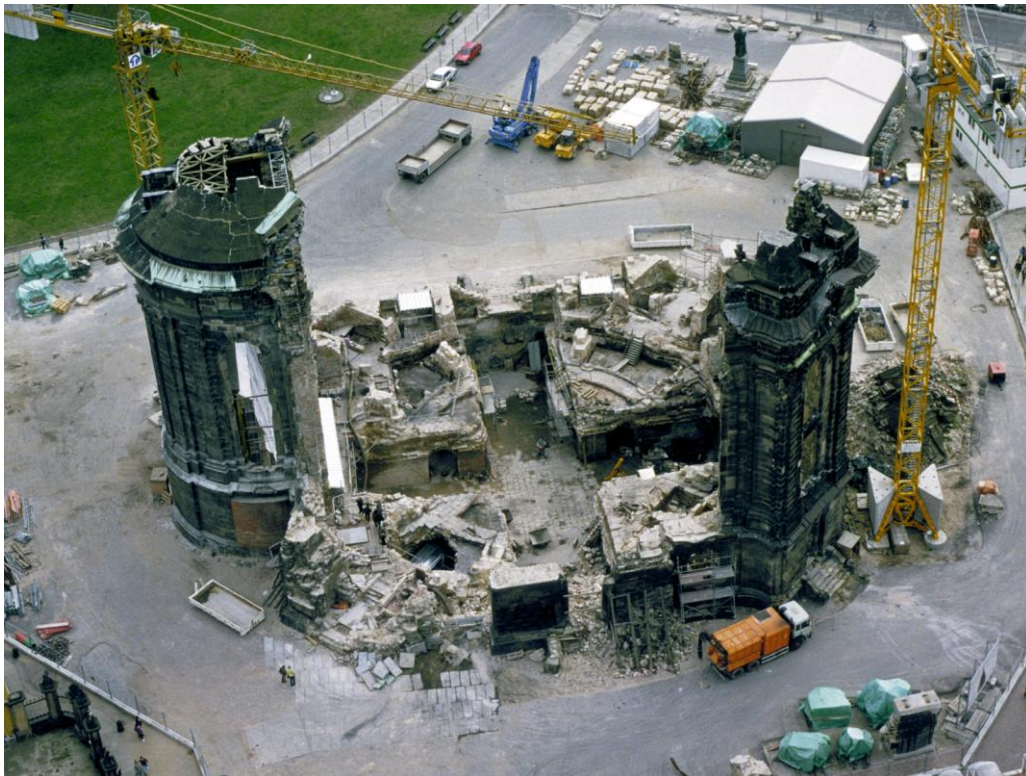
Bild 4 Freigelegte Fundamente nach Abtrag des Trümmerberges im Jahre 1994

- Das vorhandene Mauerwerk der Wand- und Pfeilergründungen (Sandsteinmauerwerk) befindet sich in einem sehr guten Zustand. Das gilt sowohl für den Sandstein als auch für den Fugenmörtel.

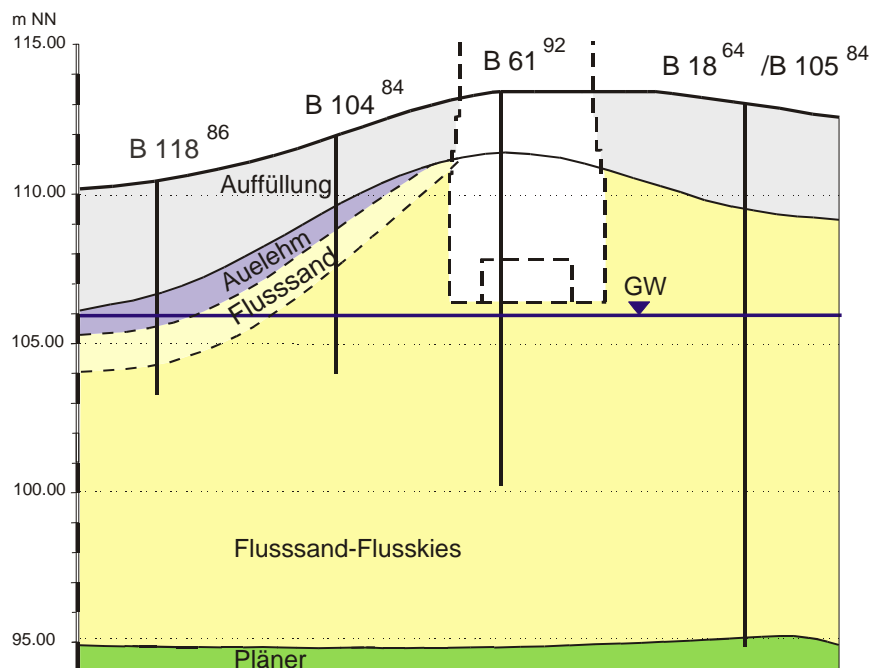
Bild 5 Baugrundverhältnisse unter der Kirche

In Bild 5 sind die Baugrundverhältnisse einem etwa ostwest-orientierten Schnitt dargestellt. Es ist zu erkennen, dass sich die Kirche an dem geotechnisch günstigsten Standort befindet.

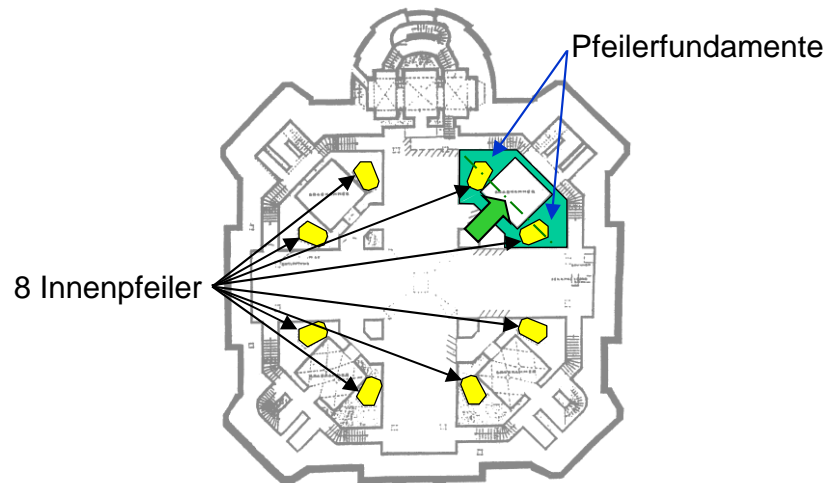
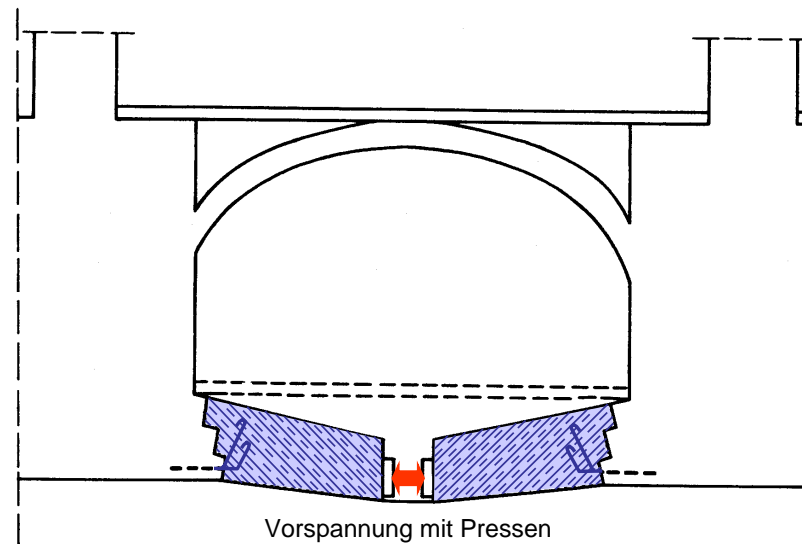
Noch in den Jahren 1937 bis 1942, also kurz vor ihrer Zerstörung wurde im Zuge einer Sanierung der Kirche versucht, die Flächen der Pfeilerfundamente gemäß Bild 6b durch zwischengeschaltete umgekehrte Stahlbetongewölbe zu vergrößern und damit die Sohldrücke zu reduzieren. Der grüne Pfeil in Bild 6a weist auf die Lage des in Bild 6b dargestellten Querschnittes durch ein Pfeilerfundament hin.

Die Wirkung dieser Maßnahme kann aber nur gering gewesen sein, da sich notwendige Vertikalverschiebungen des Gewölbes zur Aktivierung von Sohldrücken in nennenswerter Größe so nur begrenzt realisieren lassen.

Bild 6 Verstärkung der Pfeilerfundamente in den Jahren 1937 bis 1942: a) Schnittführung durch das Pfeilerfundament, b) Konstruktion des umgekehrten Stahlbetongewölbes

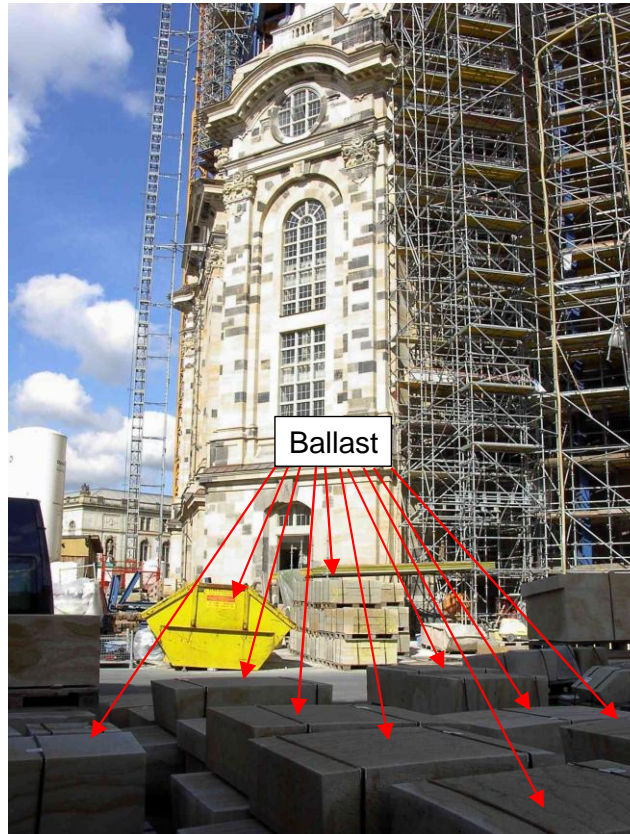
Bild 8 Ballastierung des Außenbauwerkes im Bereich des Technikellers während des Hochwassers im August 2002

Während der Hochwasserkatastrophe im August 2002 stieg das Grundwasser weit über die Gründungsunterkante der historischen Fundamente, so dass Wasser in die bereits genutzte Unterkirche eindrang. Eine kritische Situation trat für das unterirdische Außenbauwerk ein, weil der extrem hohe Grundwasserstand den Bemessungswasserstand für den Nachweis der Sicherheit gegen Auftrieb des Außenbauwerkes zu erreichen drohte. Vorsorglich wurden Baumaterialien zur Ballastierung in die Bereiche des Außenbauwerkes umgestapelt (siehe Bild 8).

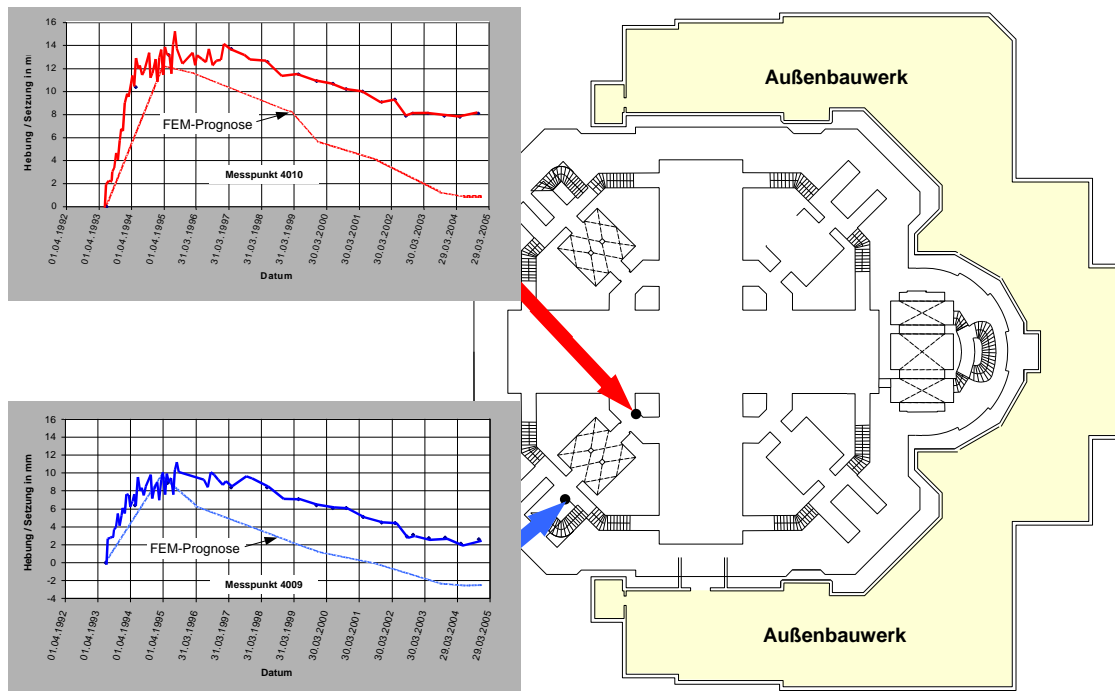
- Die Setzungen, die im Anschluss an die Hebungen infolge der Entrümmerung (1993 bis 1995) gemessen wurden, sind quasi abgeklungen.
- Die seit Ende der Entrümmerung bzw. Beginn des Wiederaufbaues eingetretenen Setzungen liegen im Bereich der Pfeilerfundamente sehr gleichmäßig bei 9 mm, bei den Wandfundamenten zwischen 2 und 5 mm, d.h. die Verformungsunterschiede zwischen Pfeilern und Wänden sind entsprechend klein.

Bild 9 Grundriss in der Gründungsebene mit Außenbauwerk – Ergebnisse der beobachteten und prognostizierten Hebungen/Setzungen eines Pfeilerfundamentes und im Außenbereich

In Bild 9 sind außer den beobachteten Hebungen/Setzungen eines Pfeilerfundamentes und im Außenbereich die entsprechenden Ergebnisse der Finite-Elemente-Berechnungen dargestellt. Der Vergleich zeigt, dass die prognostizierten Hebungen und insbesondere die prognostizierten Setzungen größer sind als die entsprechenden Messergebnisse. Der Grund dafür ist, dass die im Berechnungsmodell verwendete Bodensteifigkeit für Entlastung/Wiederbelastung trotz vorgenommener Anpassung an gemessene Hebungs-Setzungsverläufe in situ immer noch zu klein war.
