Erkundung und Sanierung einer Setzungsstelle eines hohen Dammes der Hochgeschwindigkeitsstrecke Köln – Rhein/Main

Dipl.-Ing. Manuel Stelte, Keller Grundbau GmbH, Bochum
Dipl.-Ing. Steffen Tost, BAUGRUND DRESDEN Ingenieurgesellschaft mbH, Dresden

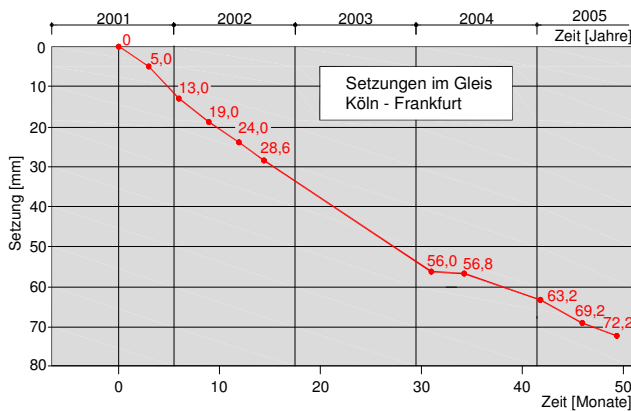
An der Neubaustrecke (NBS) Köln – Rhein/Main der Deutschen Bahn AG wurden in einem ca. 45 m langen Bereich des Dammes nördlich der Eisenbahnüberführung (EÜ) B 413 anhaltende Setzungen festgestellt. Auch nach der Aufnahme des planmäßigen Zugbetriebes im Jahre 2002 sind bis zum Jahr 2005 weitere Setzungen bis maximal ca. 70 mm eingetreten (Bild 1).

Bild 1. Beispiel des zeitlichen Verlaufs der von Mitte 2001 bis Mitte 2005 gemessenen Setzungen

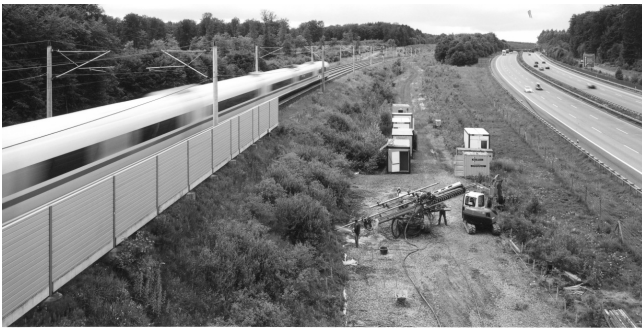
Der Damm der NBS Köln – Rhein/Main verläuft parallel und im Abstand von ca. 50 m zur Achse der umverlegten Bundesautobahn BAB A 3 (Bild 2).

Der NBS-Damm kreuzt im spitzen Winkel die frühere Aufstandsfläche des Dammes der ehemaligen Autobahn. Die Autobahn wurde wegen des Neubaus der ICE-Strecke nach Nordosten in ihre jetzige Lage verlegt.

Bild 2. Örtliche Situation, Blick Richtung Köln

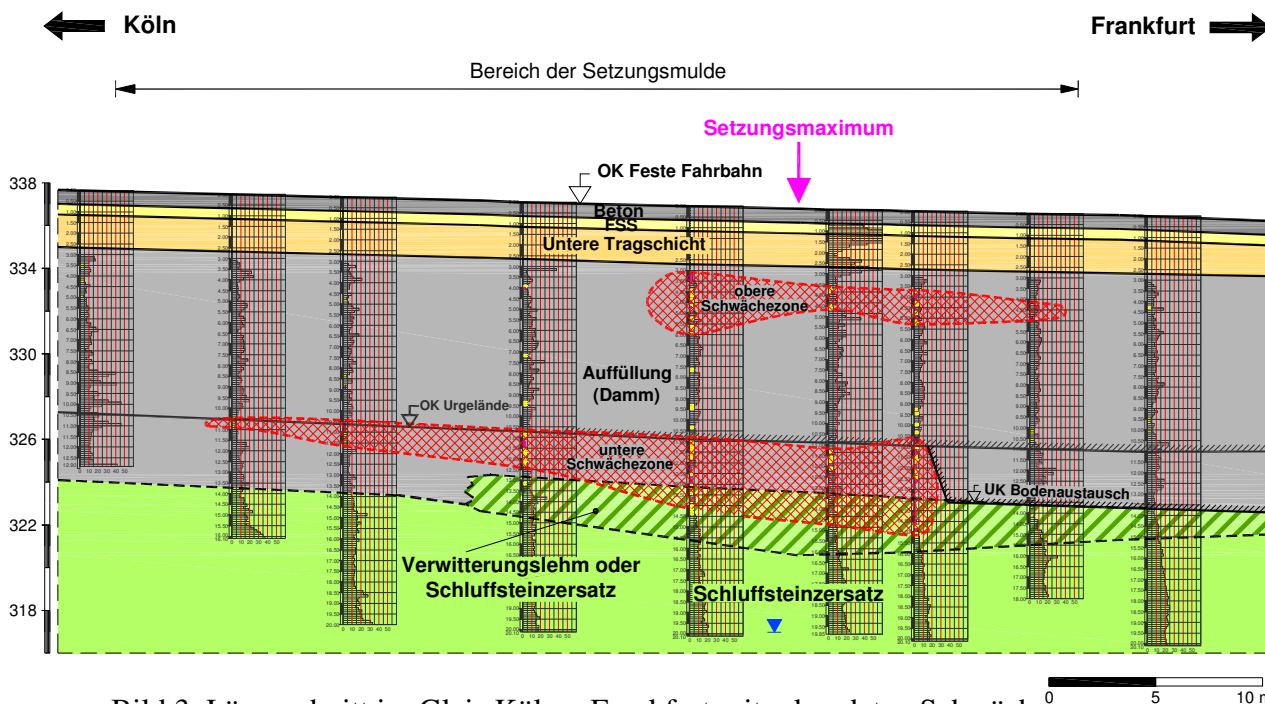
Bild 3 zeigt exemplarisch einen im Ergebnis der Erkundungen erstellten Längsschnitt im Bereich des Gleises Köln - Frankfurt.

Anhand der Schlagzahlen N_{10} der DPH können auf Erfahrung beruhende Aussagen zur Zusammendrückbarkeit und zur Steifigkeit gegeben werden. Insbesondere wurde auf die in DIN 4093-3 (1) enthaltenen Korrelationen zwischen N_{10} und den Steifebeiwert nach OHDE zurückgegriffen. Schlagzahlen $N_{10} \leq 5$, besonders jedoch Schlagzahlen $N_{10} \leq 3$ deuten somit auf Schwächezonen hin. Entsprechend dieser Klassifizierung ließen sich 2 Schwächezonen in unterschiedlichen Tiefenlagen eingrenzen (Bild 3). Eine *untere Schwächezone* mit vorwiegend $N_{10} < 3$ wurde im Bereich der Dammaufstandsfläche etwa über die Breite der Dammkrone und bis zu 30 m Länge festgestellt. Im Extremfall wurden hier sogar Schlagzahlen $N_{10} = 0 - 2$ über eine Mächtigkeit von 2 m lokalisiert. Wie den vorhandenen Unterlagen entnommen wurde, ist

Bild 3. Längsschnitt im Gleis Köln – Frankfurt mit erkundeten Schwächezonen

Eine weitere, *obere Schwächezone*, die allerdings eine wesentlich geringere Längs- und Querausdehnung sowie Mächtigkeit als die untere Schwächezone aufweist, wurde ca. 1 m bis 1,5 m ab UK Untere Tragschicht ermittelt. Sie erstreckt sich etwa auf 20 m Länge.

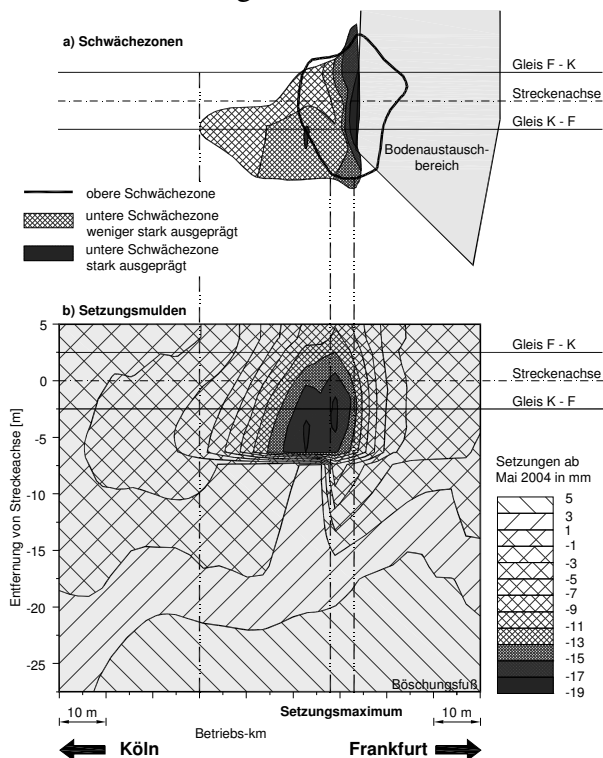
In Bild 4 ist schematisch der Zusammenhang zwischen der Ausprägung der Schwächezonen (oben) und den geodätisch ermittelten Setzungsmulden (unten) dargestellt. Danach besteht ein direkter Zusammenhang zwischen der erkundeten Intensität der unteren Schwächezone und dem Bereich mit den größten Verformungen. Demzufolge haben sich die Schwächezonen als eindeutige Ursachen für die eingetretenen Setzungen erwiesen.

Bild 4: Räumliche Lage der Schwächezone und der Setzungsmulde (Draufsicht)

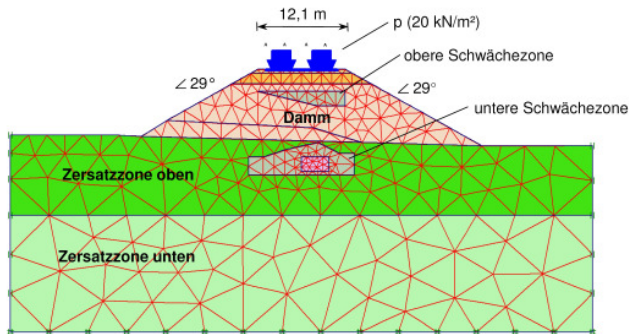
Zur Prognose des Zeit-Setzungs-Verlaufes des Fahrweges sowie des Untergrundes wurden umfangreiche zweidimensionale Finite-Elemente-Berechnungen durchgeführt (2). Dazu wurden die Materialparameter für das verwendete Stoffgesetz (Hardening-Soil-Modell) anhand der Ergebnisse der Drucksetzungsversuche und anhand der Schlagzahlen der DPH abgeleitet. In Bild 5 ist

Bild 5. Finite-Elemente-Modell mit Schwäche-zonen im Untergrund und im Damm

Im Ergebnis der durchgeführten Setzungsrechnungen wurde festgestellt, dass ein schnelles Abklingen der Setzungen nicht zu erwarten war, was auch durch die kontinuierlich durchgeführten geodätischen Setzungsmessungen bestätigt wurde.

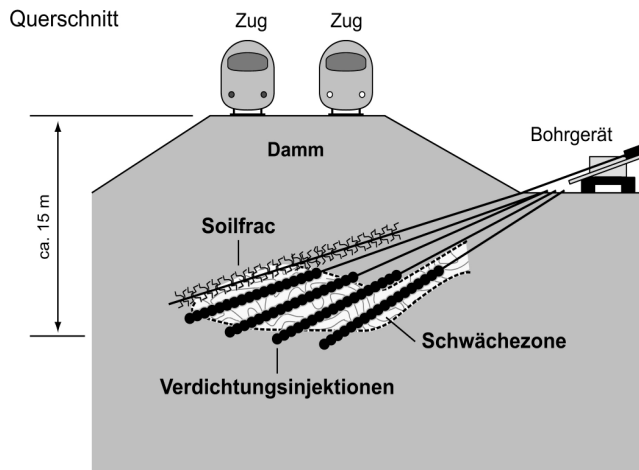
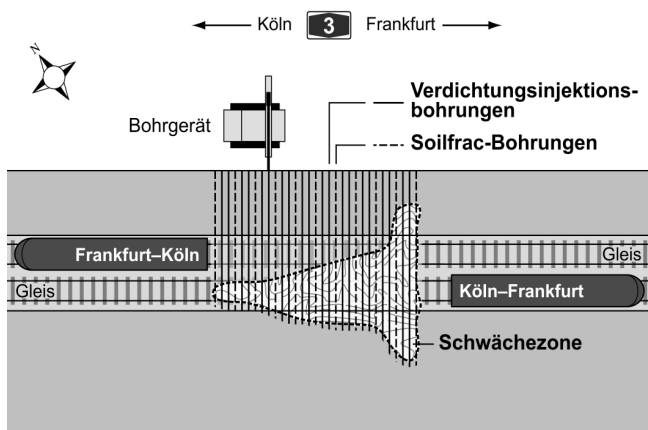
Bild 6a. Querschnitt des Bahndamms

Bild 6b. Grundriss des Bahndamms

Zur optimalen Injektion der Schwächezone wurde die Anordnung von 28 Injektionsfächern gewählt. Die bis zu 30 m langen Bohrungen mit unterschiedlichen Neigungen wurden geometrisch der Ausdehnung der Schwächezone angepasst (Bild 6).

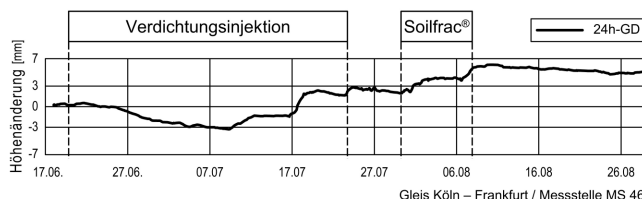
Durch das Abteufen der Bohrungen und damit verbundenen Spannungumlagerungen traten zunächst Setzungen auf. Im weiteren Verlauf der Verdichtungsinjektion wurden Hebungen bis zu

3 mm gemessen (siehe hierzu Abschnitt 6 und Bild 7).

Bild 7. exemplarischer Verformungsverlauf während der Injektionsarbeiten (24h-GD = Mittelwert aus allen Messwerten über 24 Stunden)

Aufgrund der erzielten Vorspannungen durch die Verdichtungsinjektion wurden während der Bohrarbeiten und des Einbaus der Manschettenrohre keine Setzungen festgestellt (Bild 7).

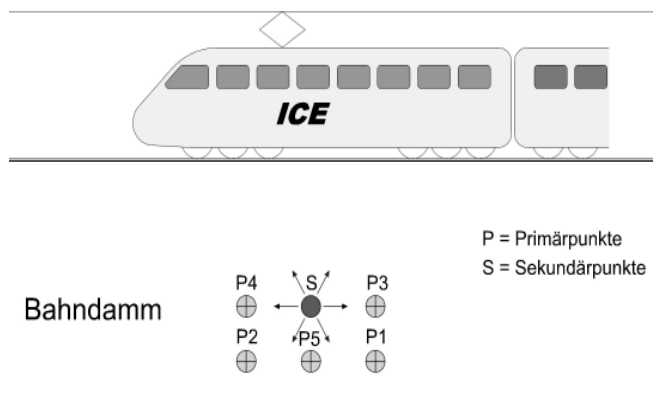
Bild 8. Anordnung von Primär- und Sekundärpunkten

Im Pilgerschritt wurden zunächst Primärpunkte mit festgelegtem Verpressdruck und festgelegter Verpressmenge hergestellt, um eine erste Verspannung des Bodens zu erzielen. Danach wurden Sekundärpunkte ohne Begrenzung von Injektionsmenge bis zu einem vorher definierten Druckniveau hergestellt (Bild 8).

Durch das Einpressen von Injektionsmaterial in den Sekundärpunkten wurde eine Verspannung des Bodens mit dem bereits angesteiften bzw. ausgehärteten Mörtel der Primärpunkte erreicht.

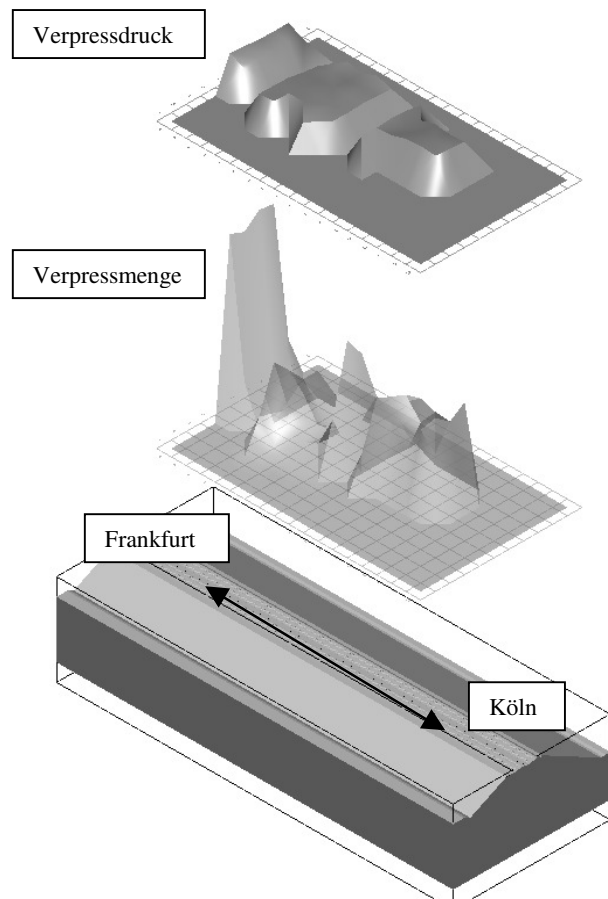
In Bild 9 sind die Injektionsdrücke und die Injektionsmengen der Soilfrac-Arbeiten graphisch dargestellt. Das relativ einheitliche Niveau der Enddrücke ist deutlich erkennbar. Um jedoch bereichsweise gezielte Hebungen zu erreichen wurden örtlich höhere Verpressmengen eingebracht.

Bild 9. Drei-dimensionale Darstellung von Verpressdrücken und -mengen der Soilfrac®-Injektionen

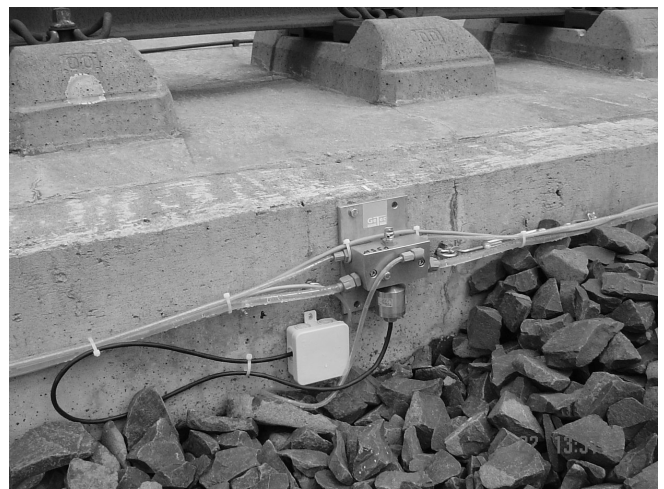
Die insgesamt 48 Messwertaufnehmer wurden an den Trogwangen der Festen Fahrbahn mit einem gleichmäßigen Abstand von ca. 3,60 m zu deren kontinuierlichen Verformungsüberwachung angeordnet (Bild 10).

Bild 10. Messgeber an der Festen Fahrbahn

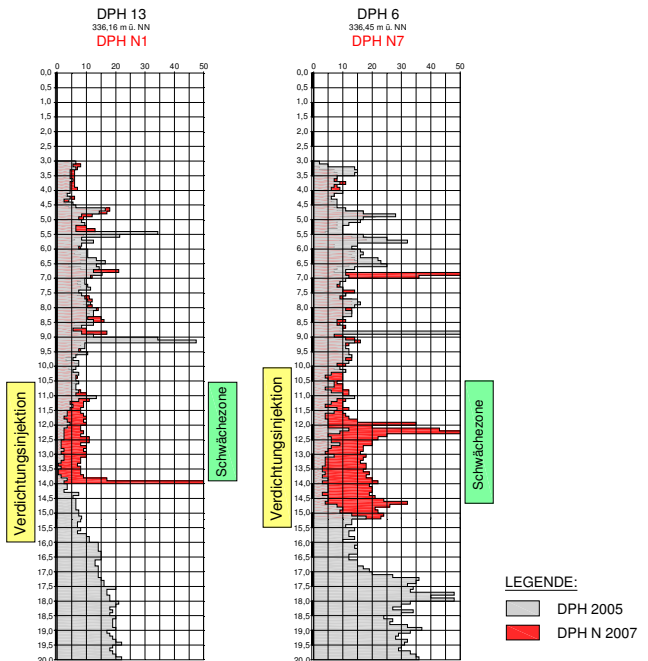
Bei allen DPH, welche die Schwächezone durchteuften bzw. innerhalb der Schwächezone endeten, wurden ausnahmslos deutlich höhere Schlagzahlen im Vergleich zu den Schlagzahlen der DPH aus den Erkundungen von 2005 festgestellt. Konkret wurde eine Erhöhung der Schlagzahlen N_{10} von ca. 2 bis 4 auf ca. 8 bis 10 der Schlagzahlen ermittelt. Bild 11 zeigt die Erhöhung der Schlagzahlen anhand des Vergleichs der Ergebnisse von jeweils zweier DPH aus den Jahren 2005 bzw. 2007.

Zusammenfassend ist festzustellen, dass anhand der Ergebnisse der DPH ausnahmslos höhere, größtenteils deutlich höhere Schlagzahlen N_{10} mit Verbesserungsfaktoren bis zu 10 über den gesamten Höhenquerschnitt der unteren Schwächezone im Vergleich zu den Ergebnissen der Erkundungen aus 2005 nachgewiesen wurden.

Bild 11. Vergleich der Schlagzahlen N_{10} von 2 DPH aus den Jahren 2005 bzw. 2007
