Ertüchtigung einer Bahnstrecke mit einem optimierten, geogitterbewehrten Tragschichtsystem über teilvermörtelten Stopfsäulen (TVSS): Planung, Bauausführung, Beobachtung

Dipl.-Ing. Steffen Tost, BAUGRUND DRESDEN Ingenieurgesellschaft, Dresden
 Prof. Dr.-Ing. Hans-Georg Kempfert, Universität Kassel, Fachgebiet Geotechnik, Kassel
 Dipl.-Ing. Frank Brünger, ARGE ABS Hamburg – Berlin PRA 1, Spandau – Neustadt, Paulinenaue

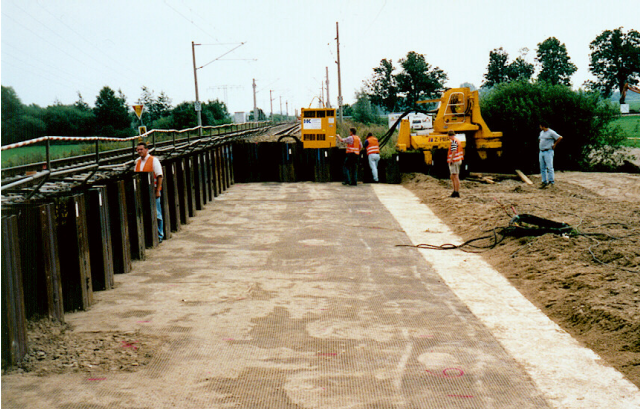
Bild 3: Großschurf im Sommer 2001; eingepresste Spundwände und freigelegtes Geogitter

Zur Feststellung des Zustandes des vorhandenen Unterbaus wurde u.a. im Sommer 2001 ein ca. 50 m langer Großschurf unter einem gesperrten Betriebsgleis ausgeführt (siehe Bild 3). Der Wiederaufbau der Strecke im Bereich des Groß-

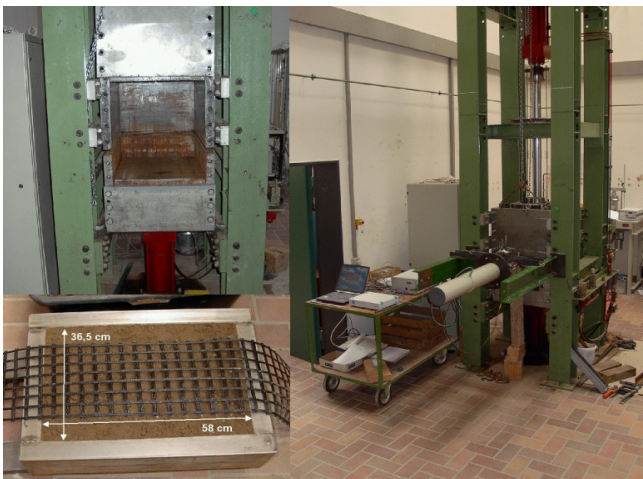
Bild 6: Großrahmenscherversuchsstand – Konfiguration für die Herauszieh- und Überlappungsversuche

Bild 6 zeigt den hierbei insbesondere zur Anwendung gekommenen Großrahmen-Scherversuchsstand (Abmessungen der Scherfläche 58 cm x 36,5 cm), mit dem es möglich war, das teilweise grobkörnige Dammmaterial definiert einzubauen und ohne Störeinflüsse abzuscheren.

tels Herauszieh- und Überlappungsversuchen untersucht (siehe Bild 7). Infolge der großen Abmessungen des Scherkastens waren Einbaubreiten des Geogitterstreifens von bis zu 24 cm möglich (siehe Bild 6).

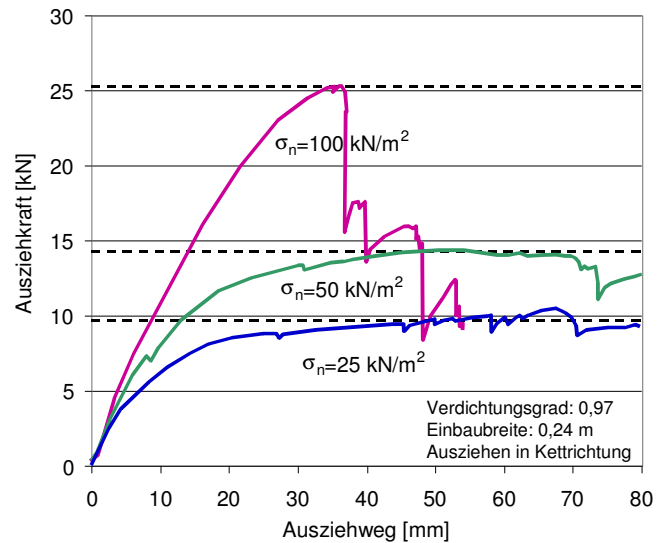
Bild 7: Exemplarisches Versuchsergebnis: Herausziehversuch für $D_{Pr} = 0,97$

Weiterhin wurden die Verbundparameter zur Berücksichtigung des Interaktionsverhaltens zwischen Geokunststoff und Füllboden sowie zwischen Geokunststoff und Geokunststoff experimentell bestimmt. Das Verbundverhalten der Geokunststoffe wurde für verschiedene Einbauverdichtungsgrade von $D_{Pr} = 0,97$ und $D_{Pr} = 1,00$ sowohl in Kett- als auch in Schussrichtung mit-

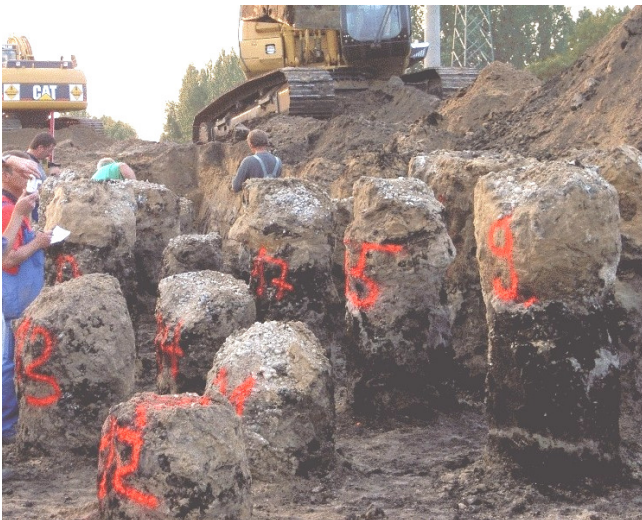
Bild 8: Freigelegte TVSS unterschiedlicher Ausbildung

nahme freigelegt und entsprechend vorgesehener Tieferlegung ihrer Oberkante gekürzt (siehe Bild 8 bis Bild 10).

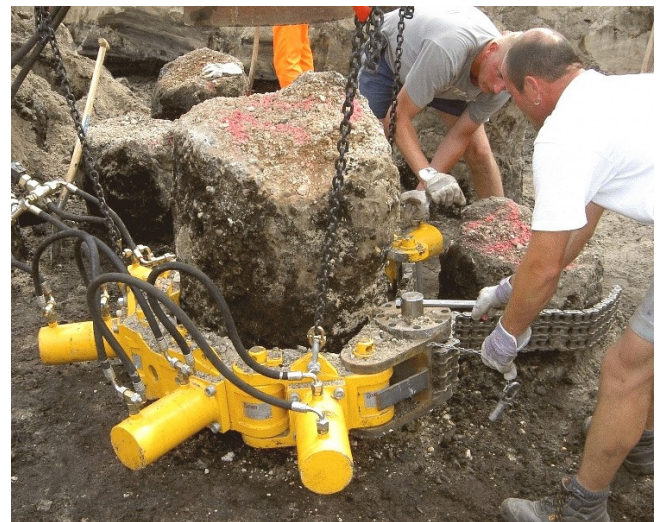
Bild 9: Schonendes Kürzen der TVSS

Die Kürzung der TVSS erfolgte mit eigens dafür entwickelten und im Vorfeld erprobten „Säulenknackern“ (Bild 9). In Bereichen mit geringer Mächtigkeit der organischen Schichten wurde ein klassischer Bodenaustausch durchgeführt, um den

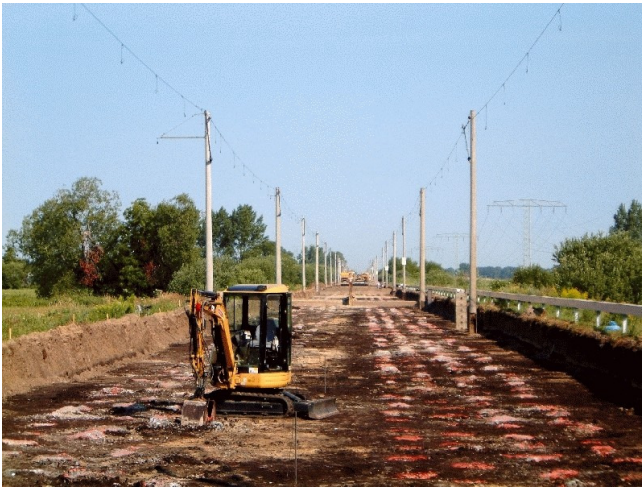
Bild 10: Abtragsniveau bei -2,7 m unter SO
