**Rutschungen an
Einschnittsböschungen in
Tertiärsedimenten auf der
Fränkischen Alb im Bereich der
Neubaustrecke Nürnberg – Ingolstadt**

Dr. rer.nat Hans-Christoph Richter

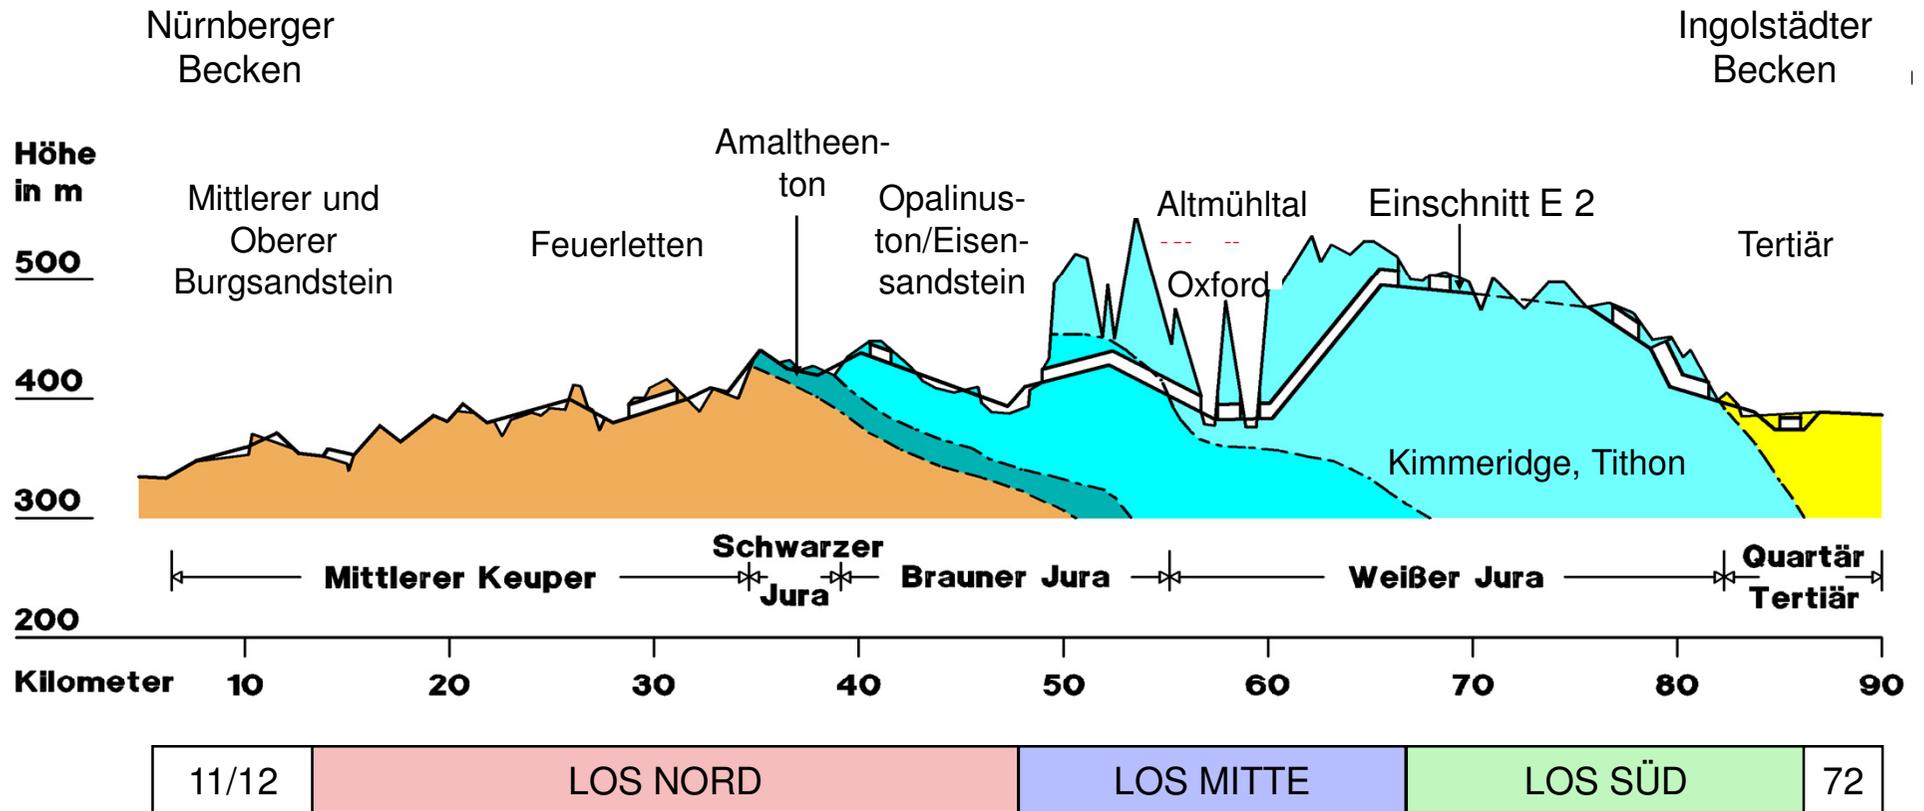
Geologischer und morphologischer Schnitt entlang der Neubaustrecke Nürnberg - Ingolstadt

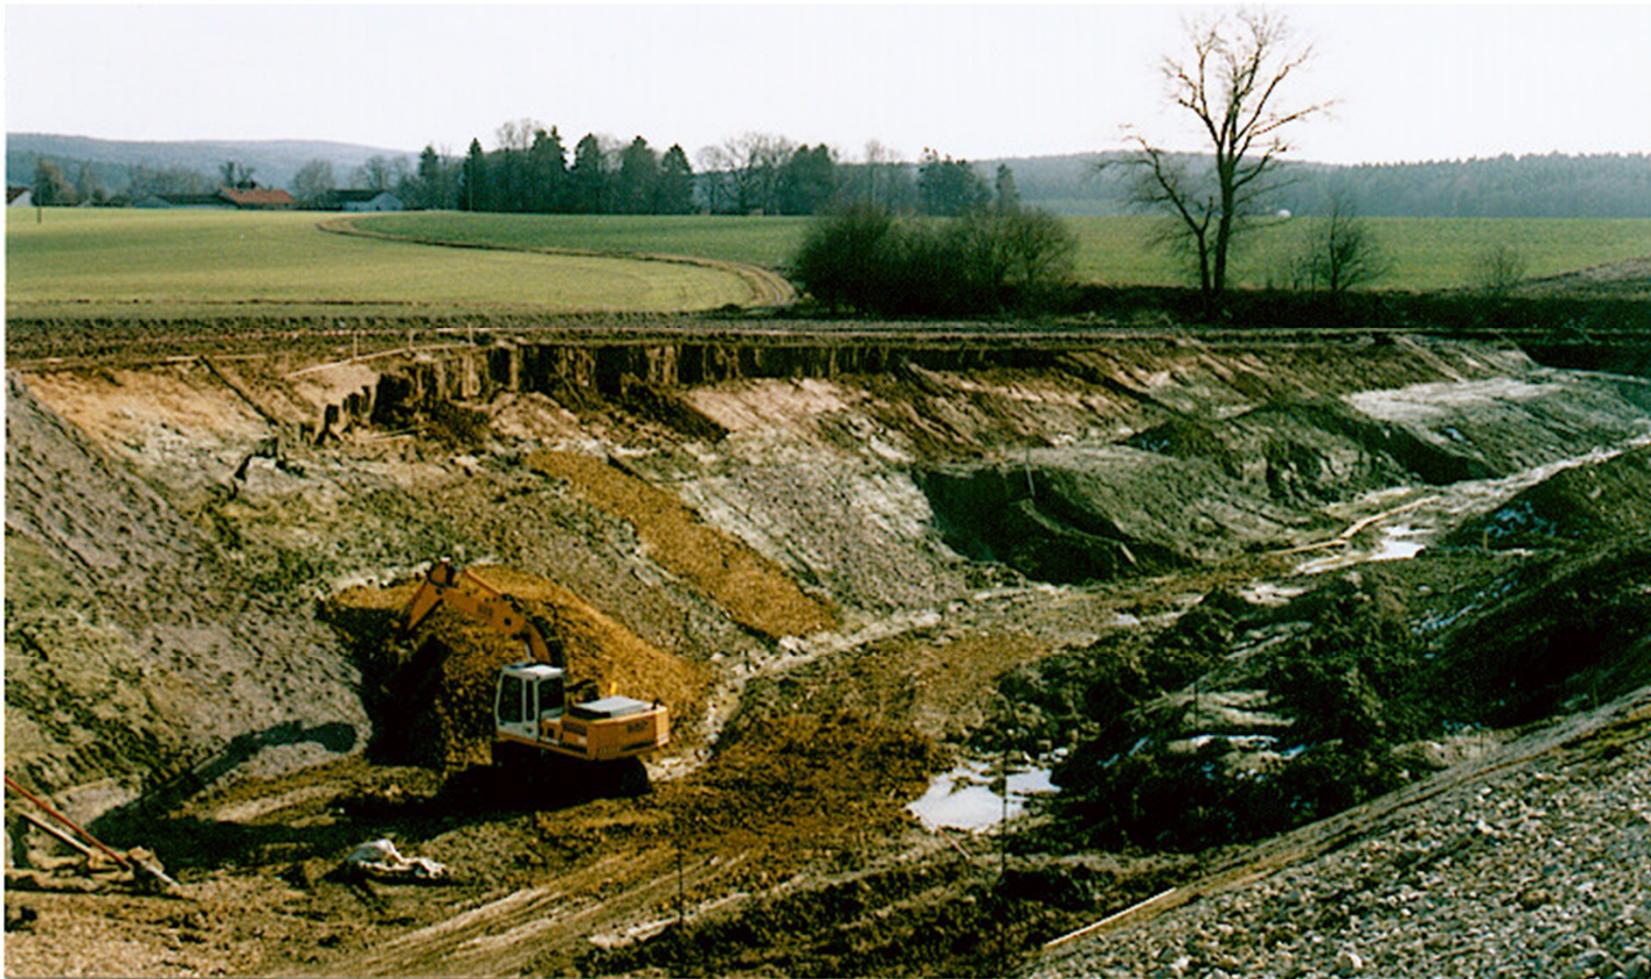
Rutschung an der Ostböschung des Einschnittes E 2 im Los Süd vom 05./06. Februar 2000

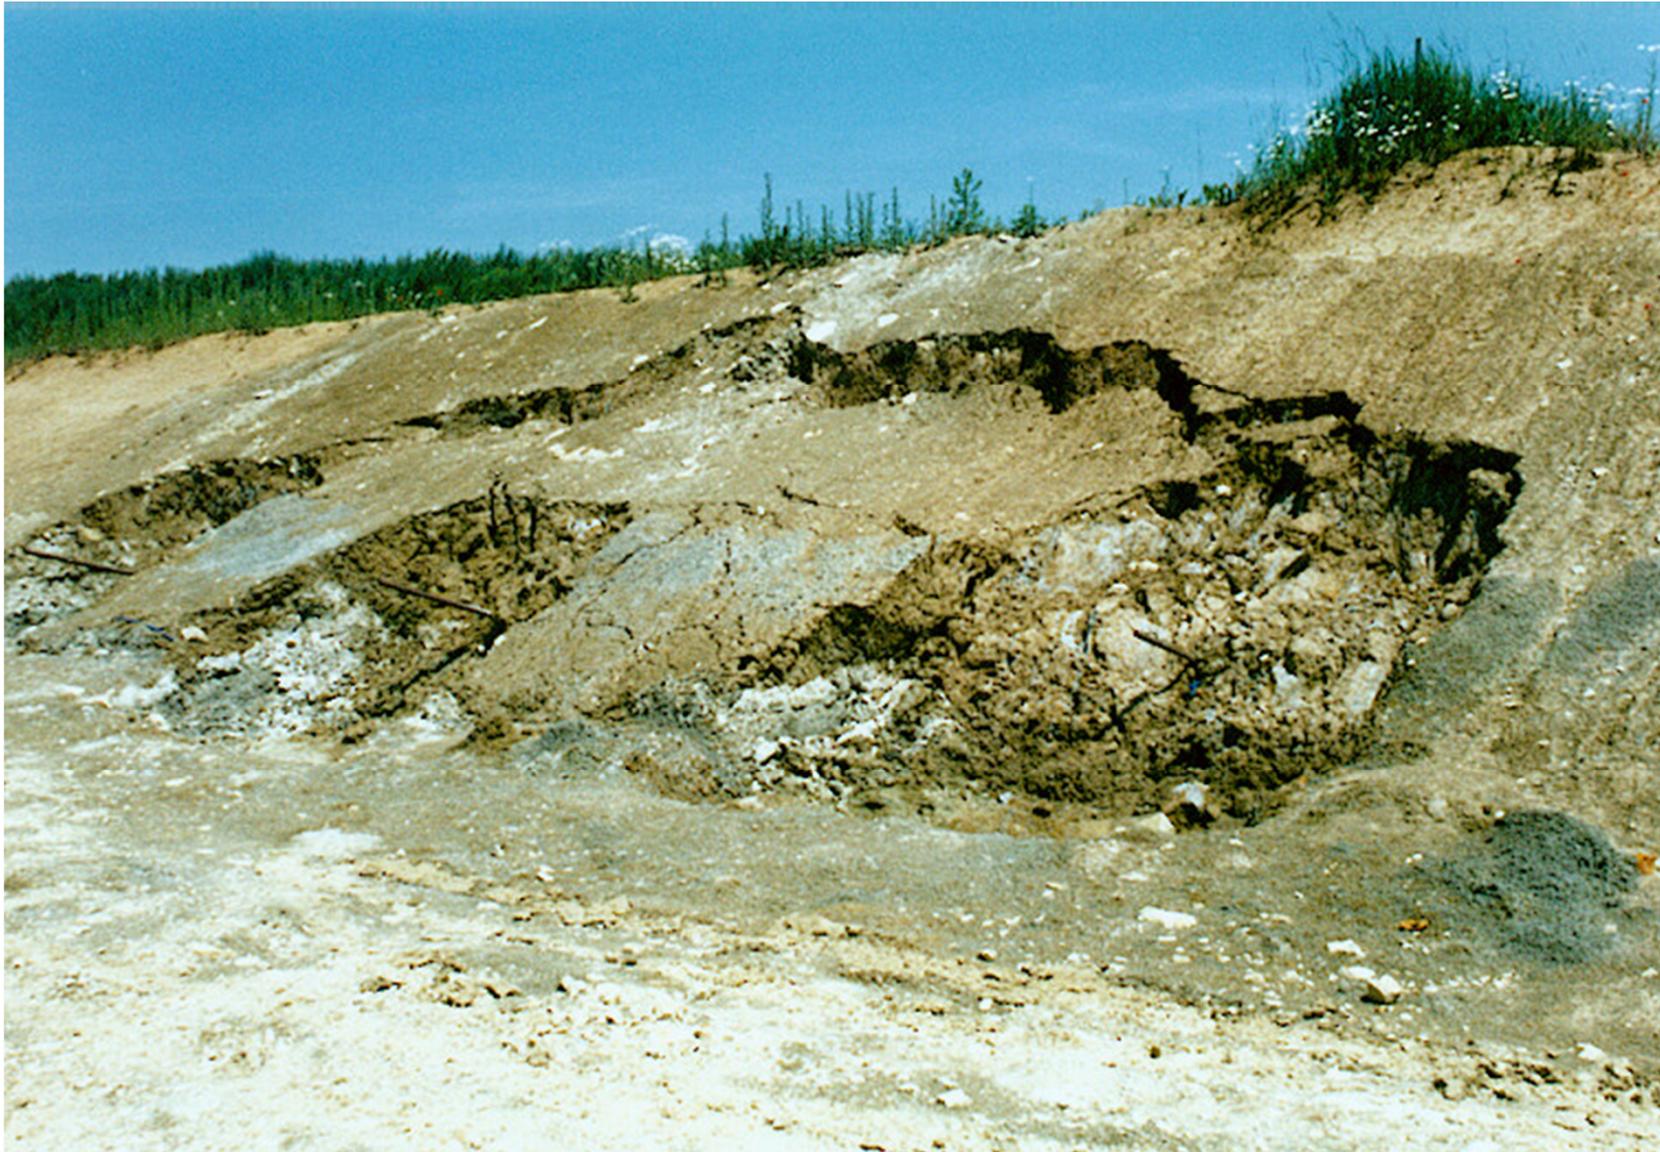
Rutschung an der Ostböschung des Einschnittes E 2 im Los Süd nach Ausführung von Ankerzugversuchen im Juni 2001

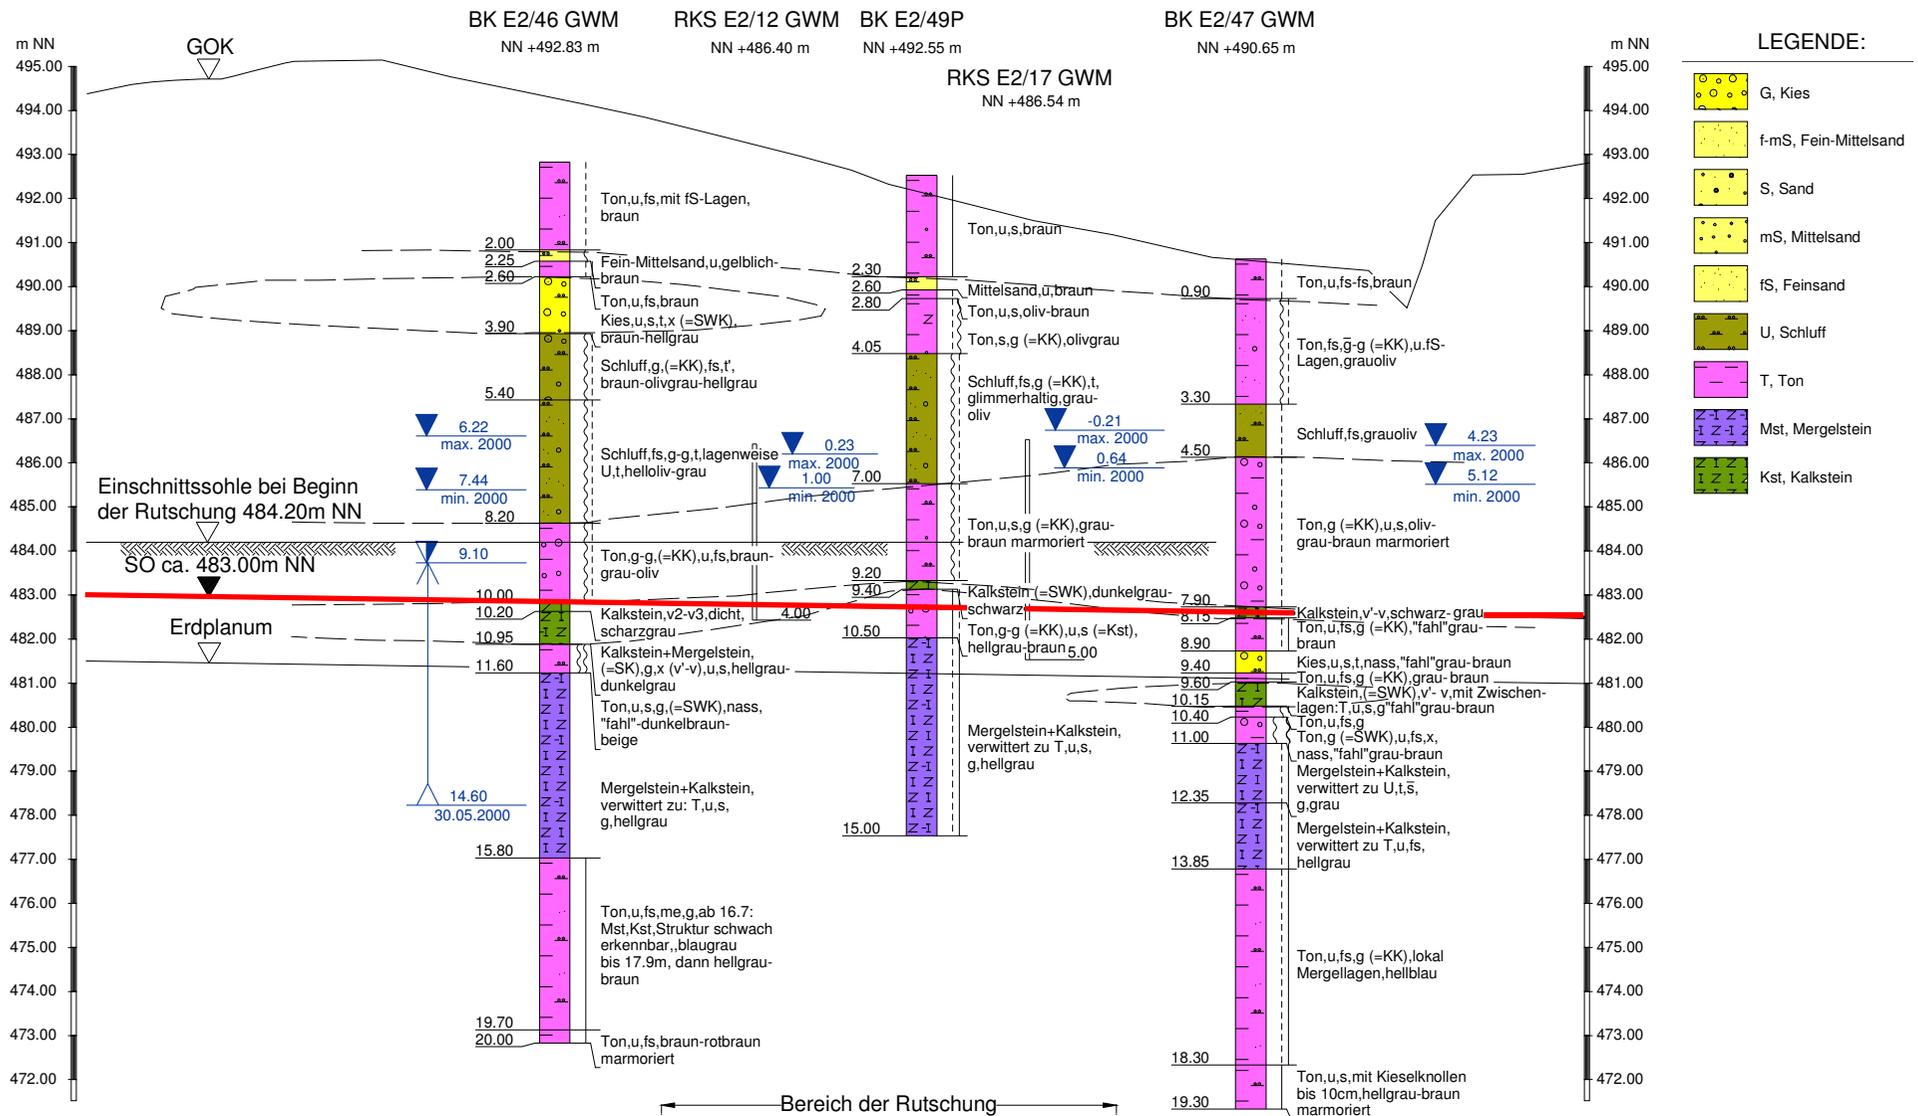
Geologischer Längsschnitt durch den Einschnitt E 2 im Bereich der Rutschung vom 05./06. Februar 2000

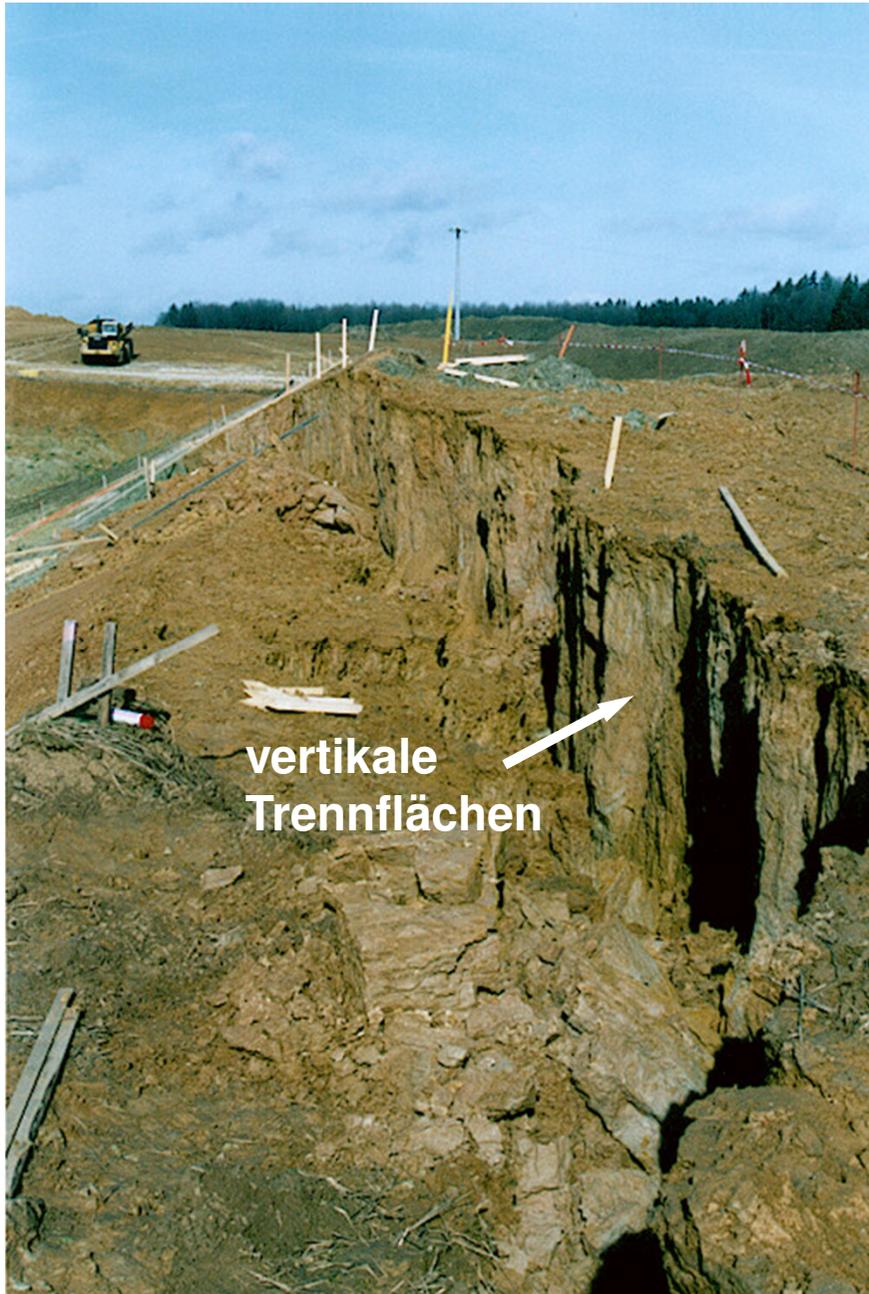
vertikale
Trennflächen

**Obere Abrisskante der
Rutschung an der
Ostböschung des
Einschnittes E 2 im Los Süd
vom 05./06. Februar 2000**

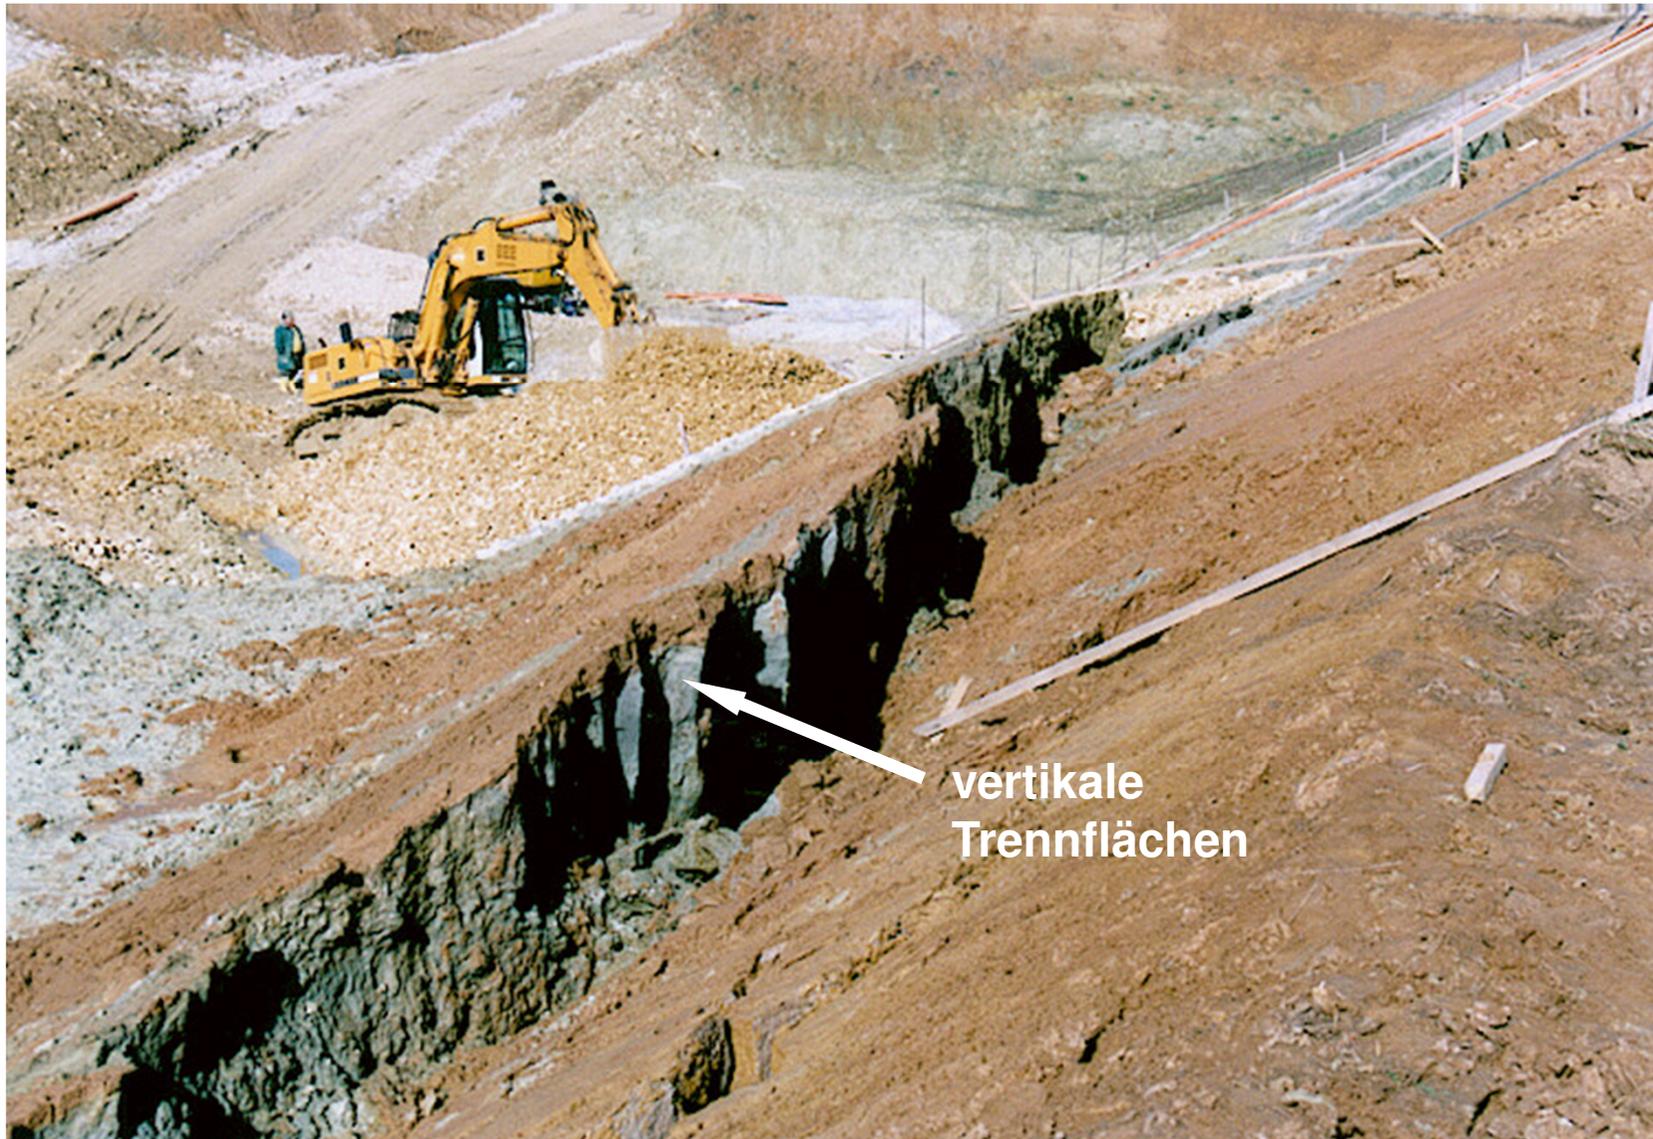
Untere Bruchfläche der Rutschung an der Ostböschung des Einschnittes E 2 im Los Süd vom 05./06. Februar 2000

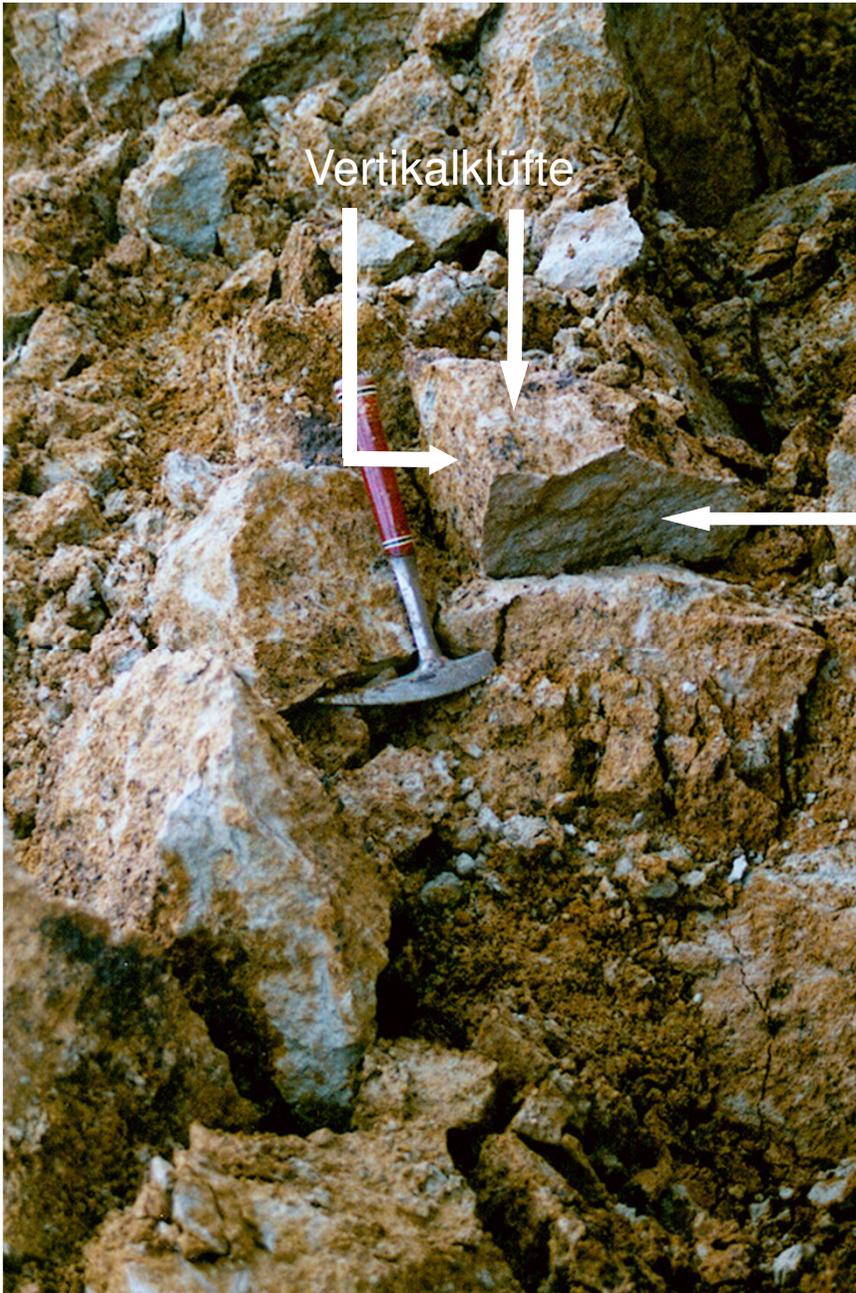
Horizontalkluft

**Zerlegung der tertiären
Tone durch Trennflächen in
Kluftkörper**

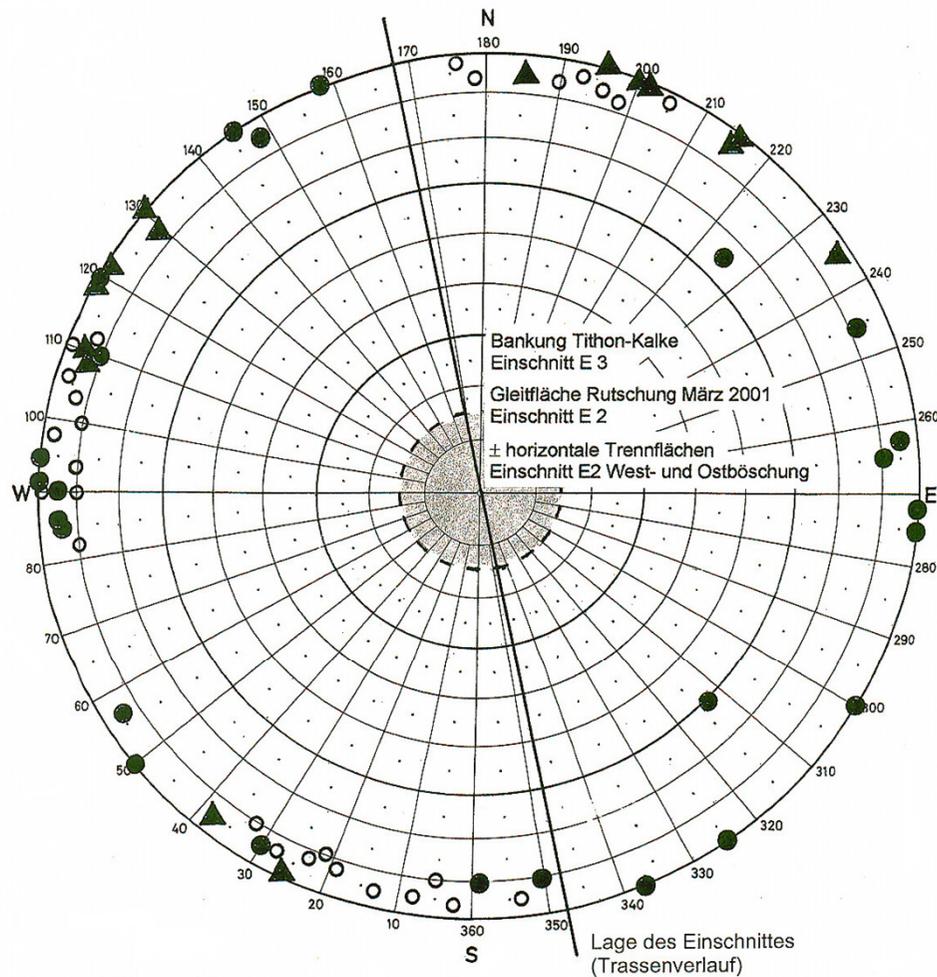
- ▲ Vertikale Trennflächen
Abrißkante Rutschung vom 05./06. Februar 2000
Ostböschung Einschnitt E 2
- Vertikale Trennflächen
Abrißkante Rutschung vom 12. März 2001
Westböschung Einschnitt E 2
- Vertikale Trennflächen
Malmkalke
Einschnitt E 3

Polpunktdiagramm von Trennflächen der tertiären Tone im Einschnitt E 2 und von Kalksteinen (Malm) im benachbarten Einschnitt E 3

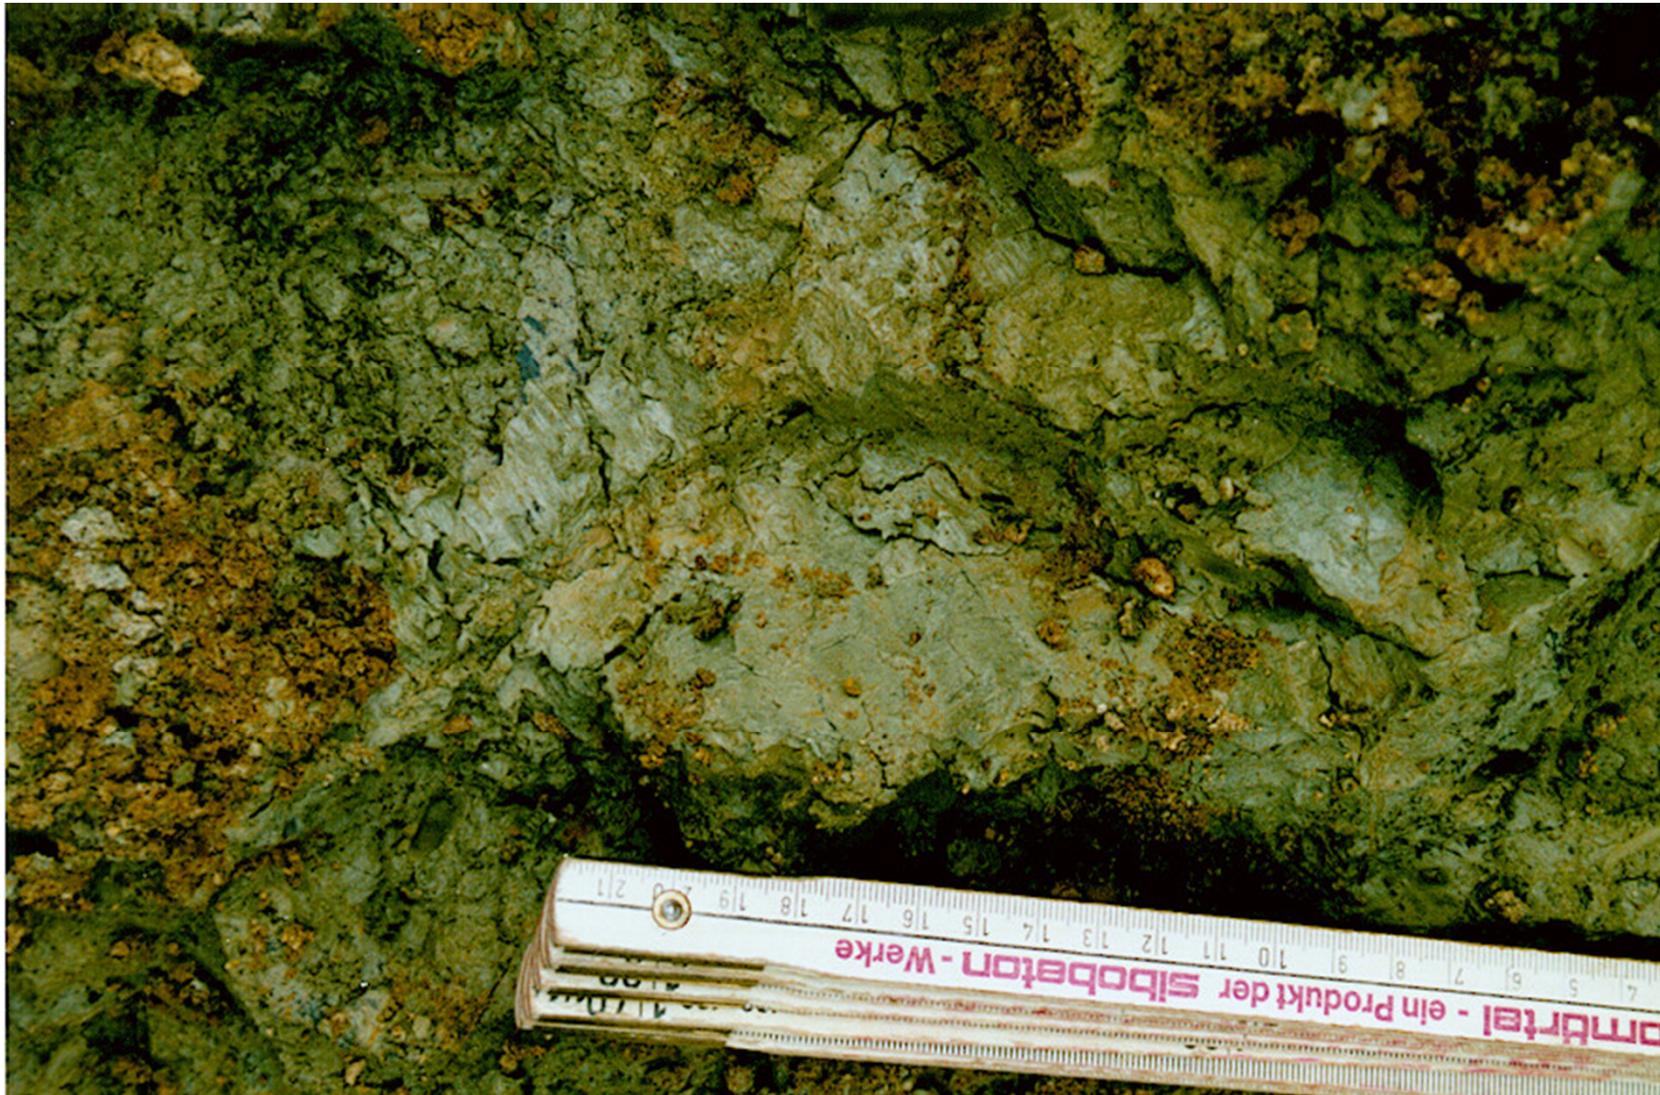
Kleinklüfte und Harnischflächen in den Tonen des Einschnittes E 2

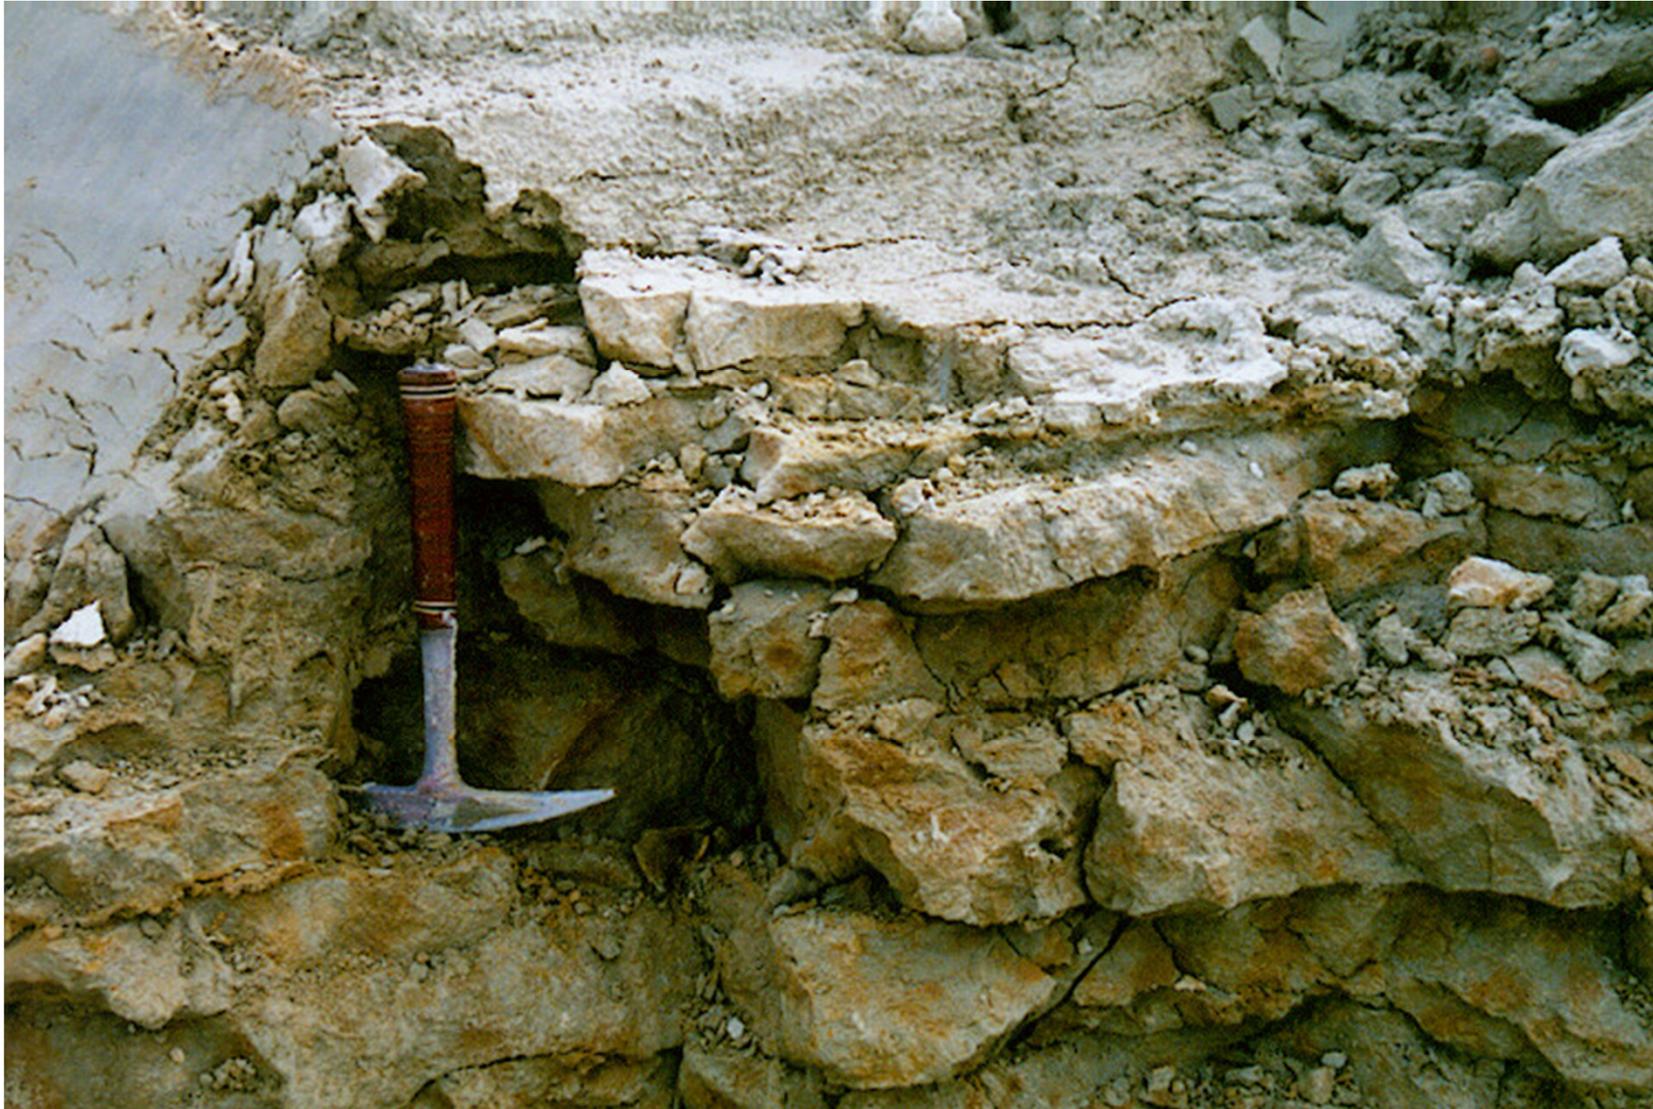
Klüftung schwach verfestigter tertiärer schluffiger Sande im Einschnitt E 11 der NBS N-I

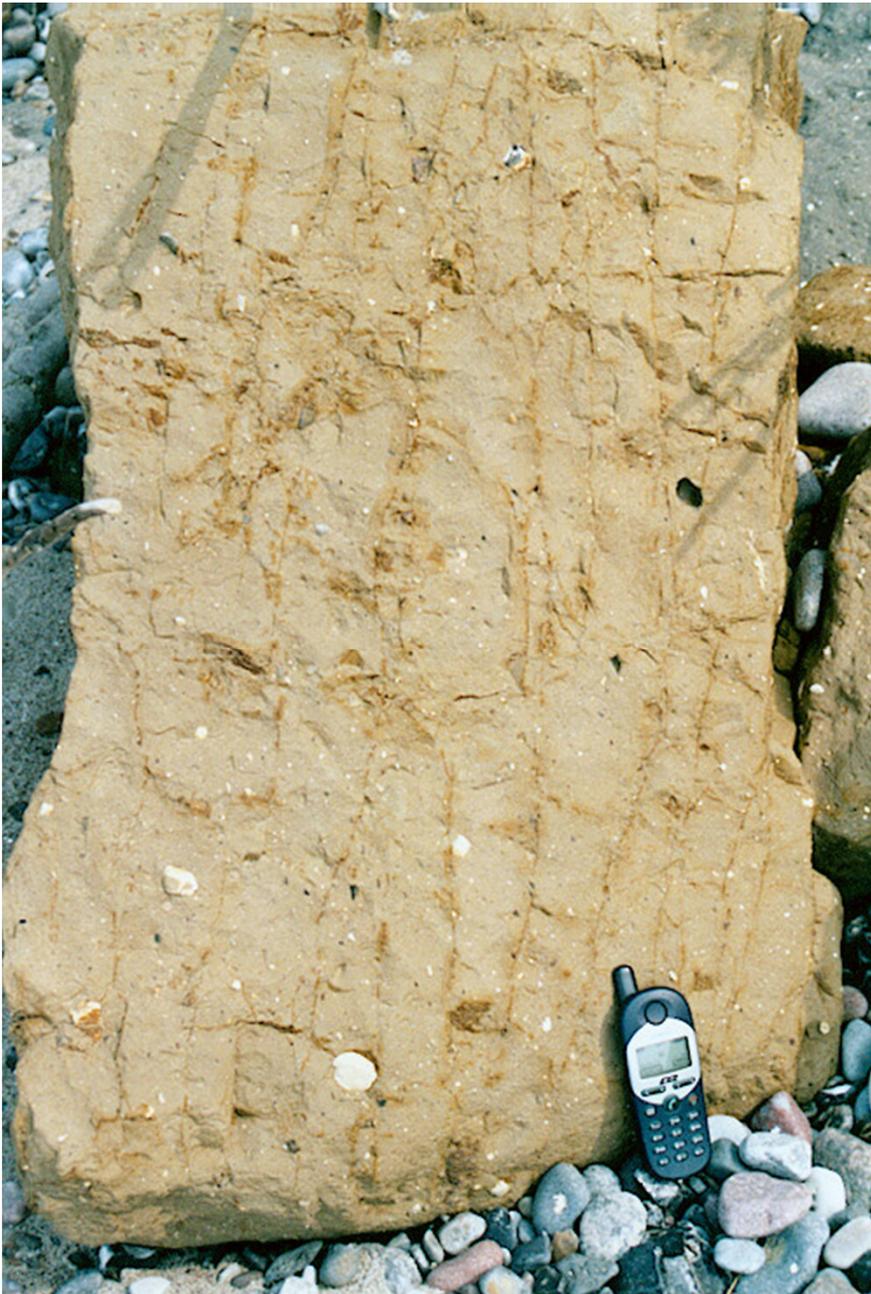
**Klüftung im
überkonsolidierten
Geschiebemergel an der
Ostseeküste bei Wustrow
(Fischland)**

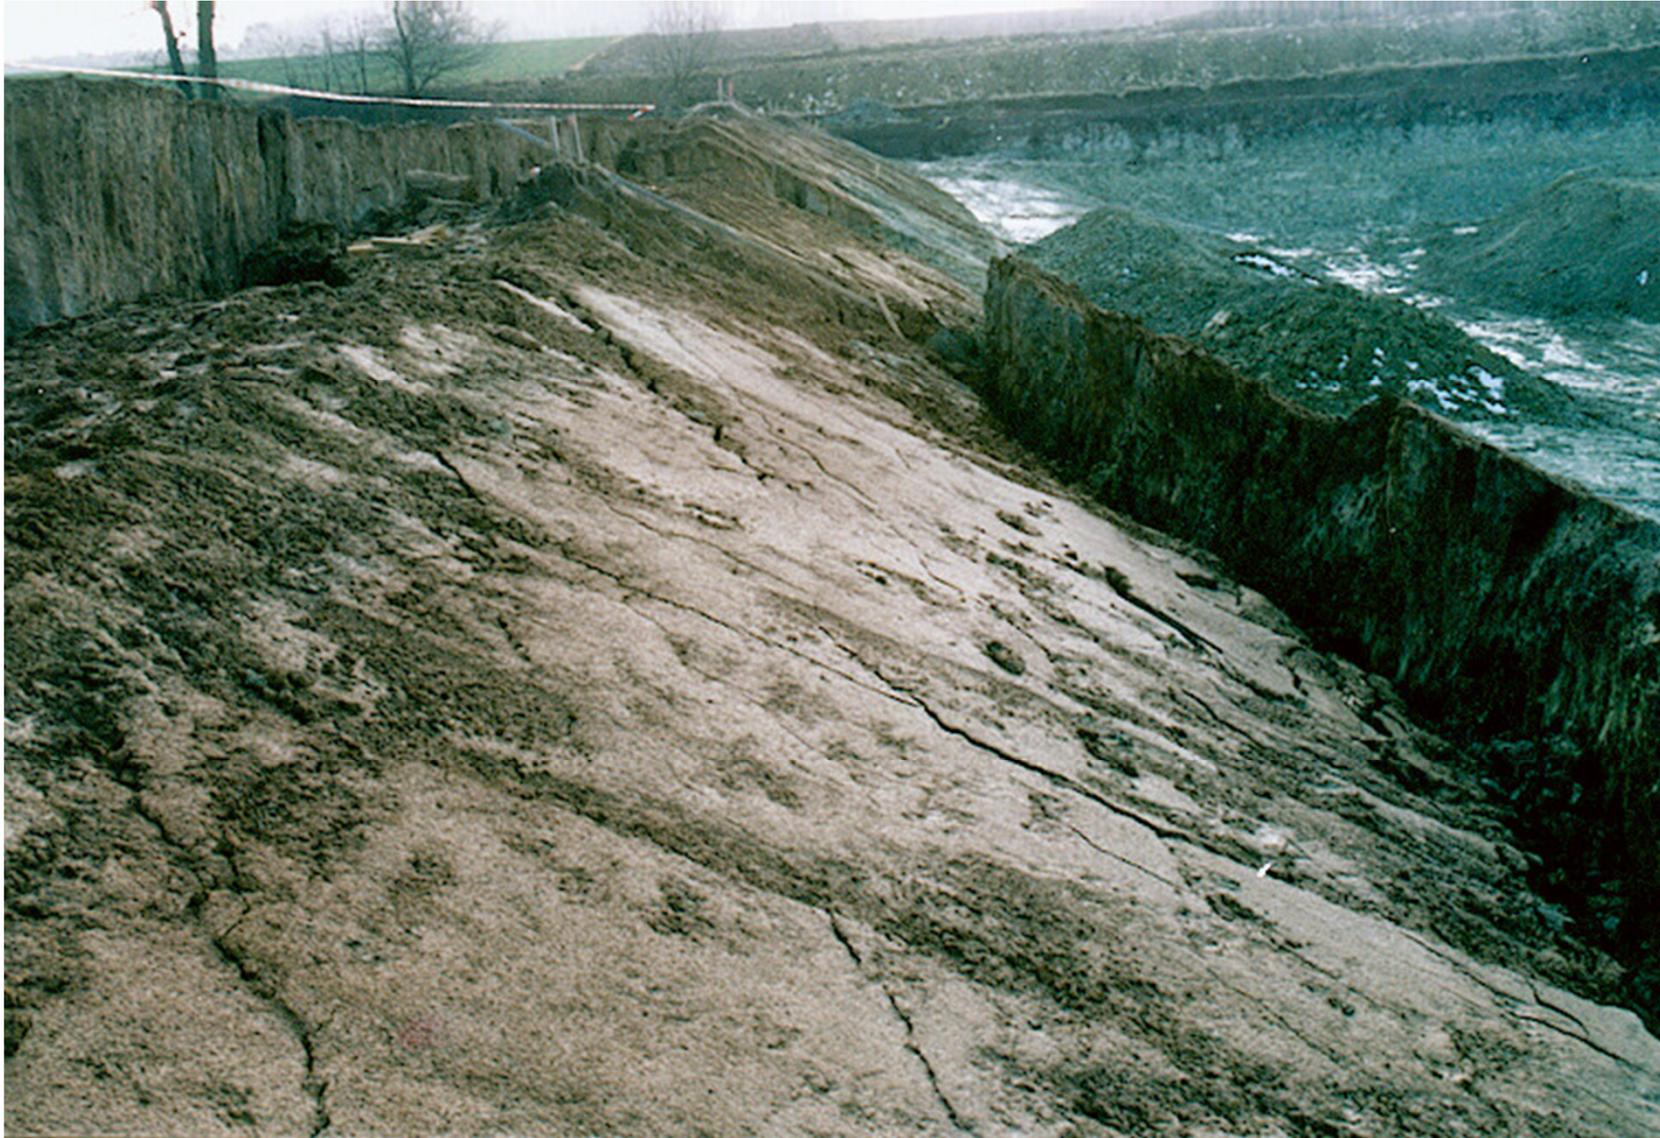
**Struktur des Rutschkörpers im Einschnitt E 2 vom
05./06. Februar 2000**

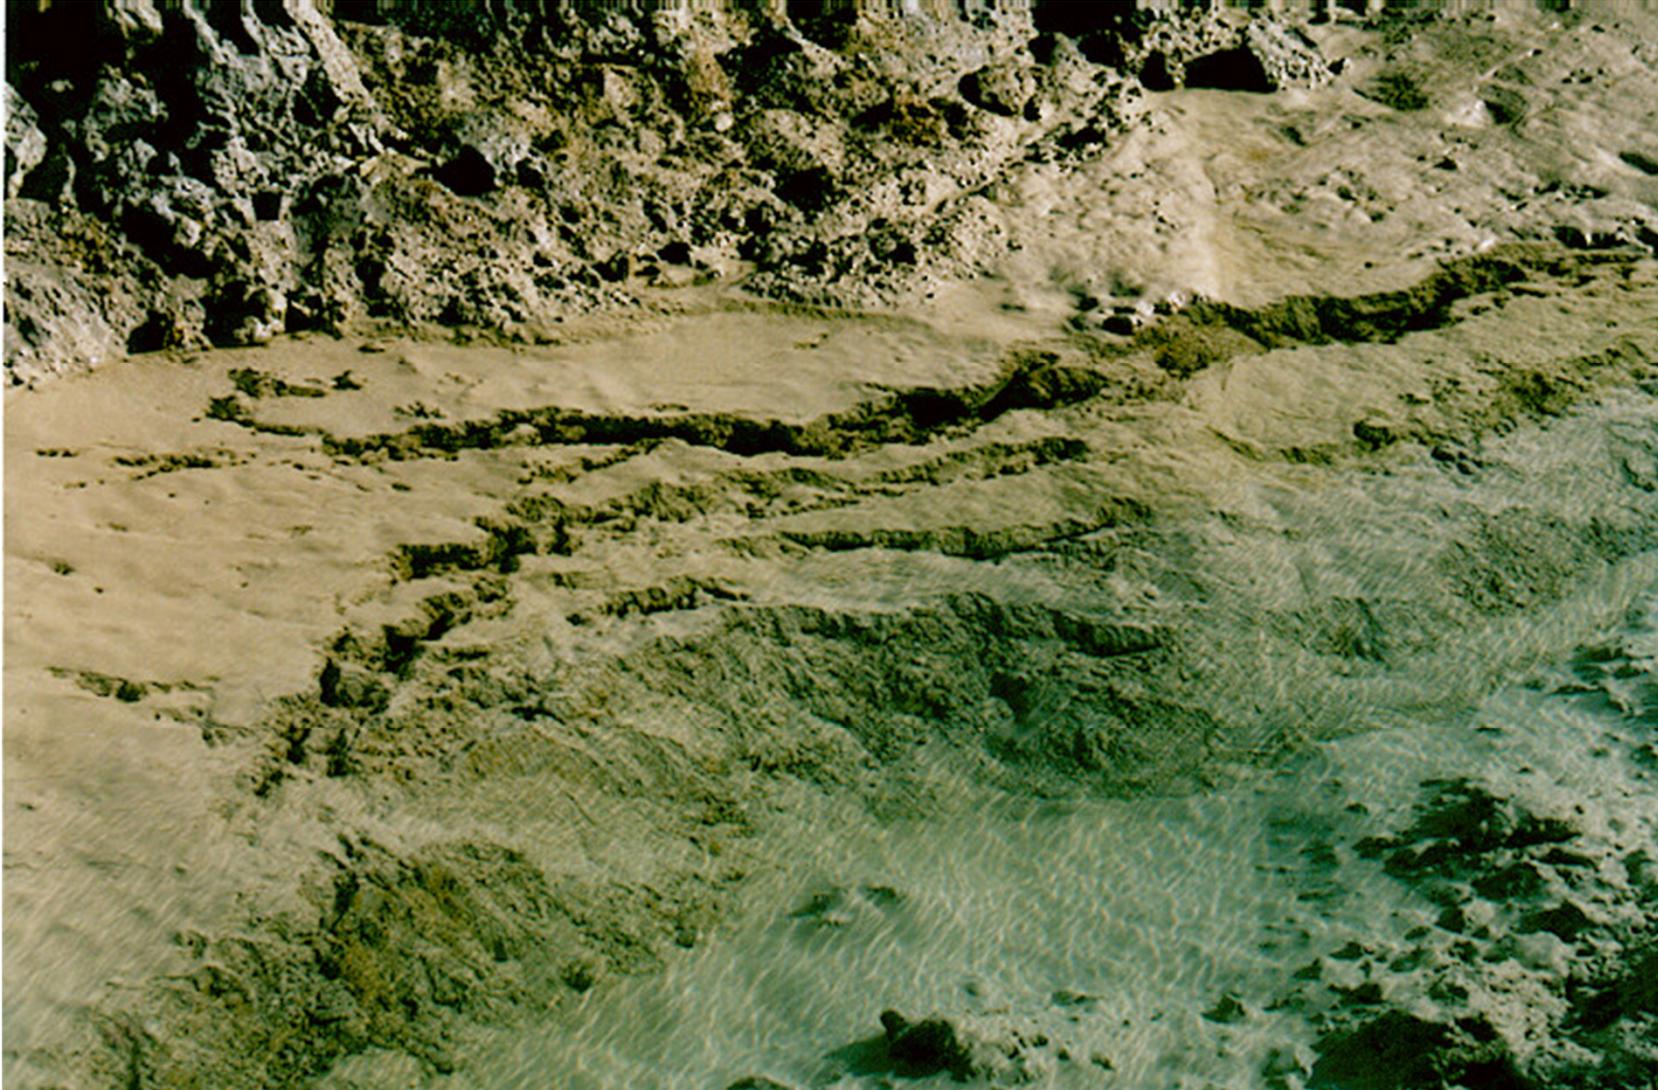
Austritt der Gleitfläche am Böschungsfuß (Rutschung an der Ostböschung des Einschnittes E 2 im Los Süd vom 05./06. Februar 2000)

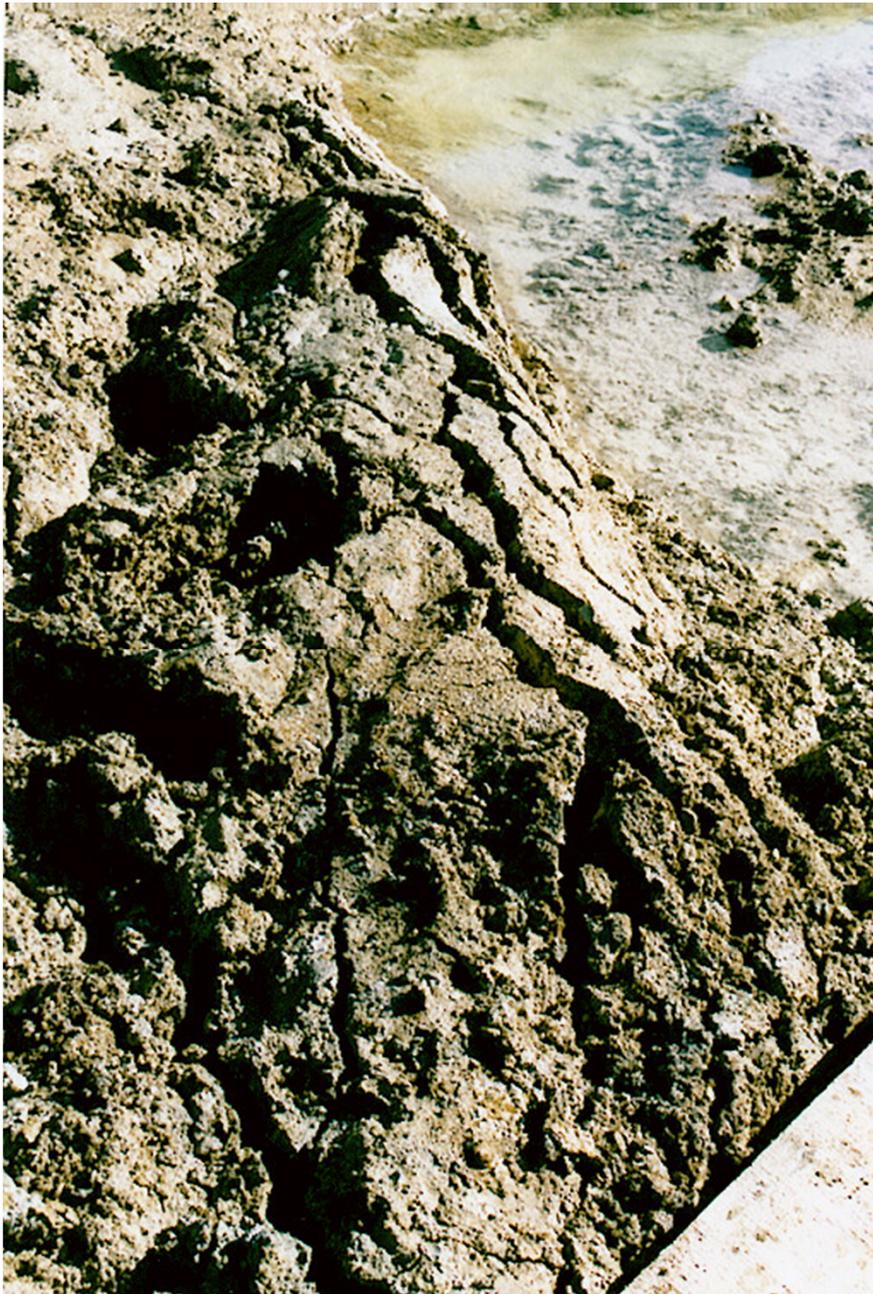
**Aufwölbung des Bodens am
Austritt der Gleitfläche**
