**Rutschungen an
Einschnittsböschungen in
Tertiärsedimenten auf der
Fränkischen Alb im Bereich der
Neubaustrecke Nürnberg – Ingolstadt**

Dr. rer.nat Hans-Christoph Richter

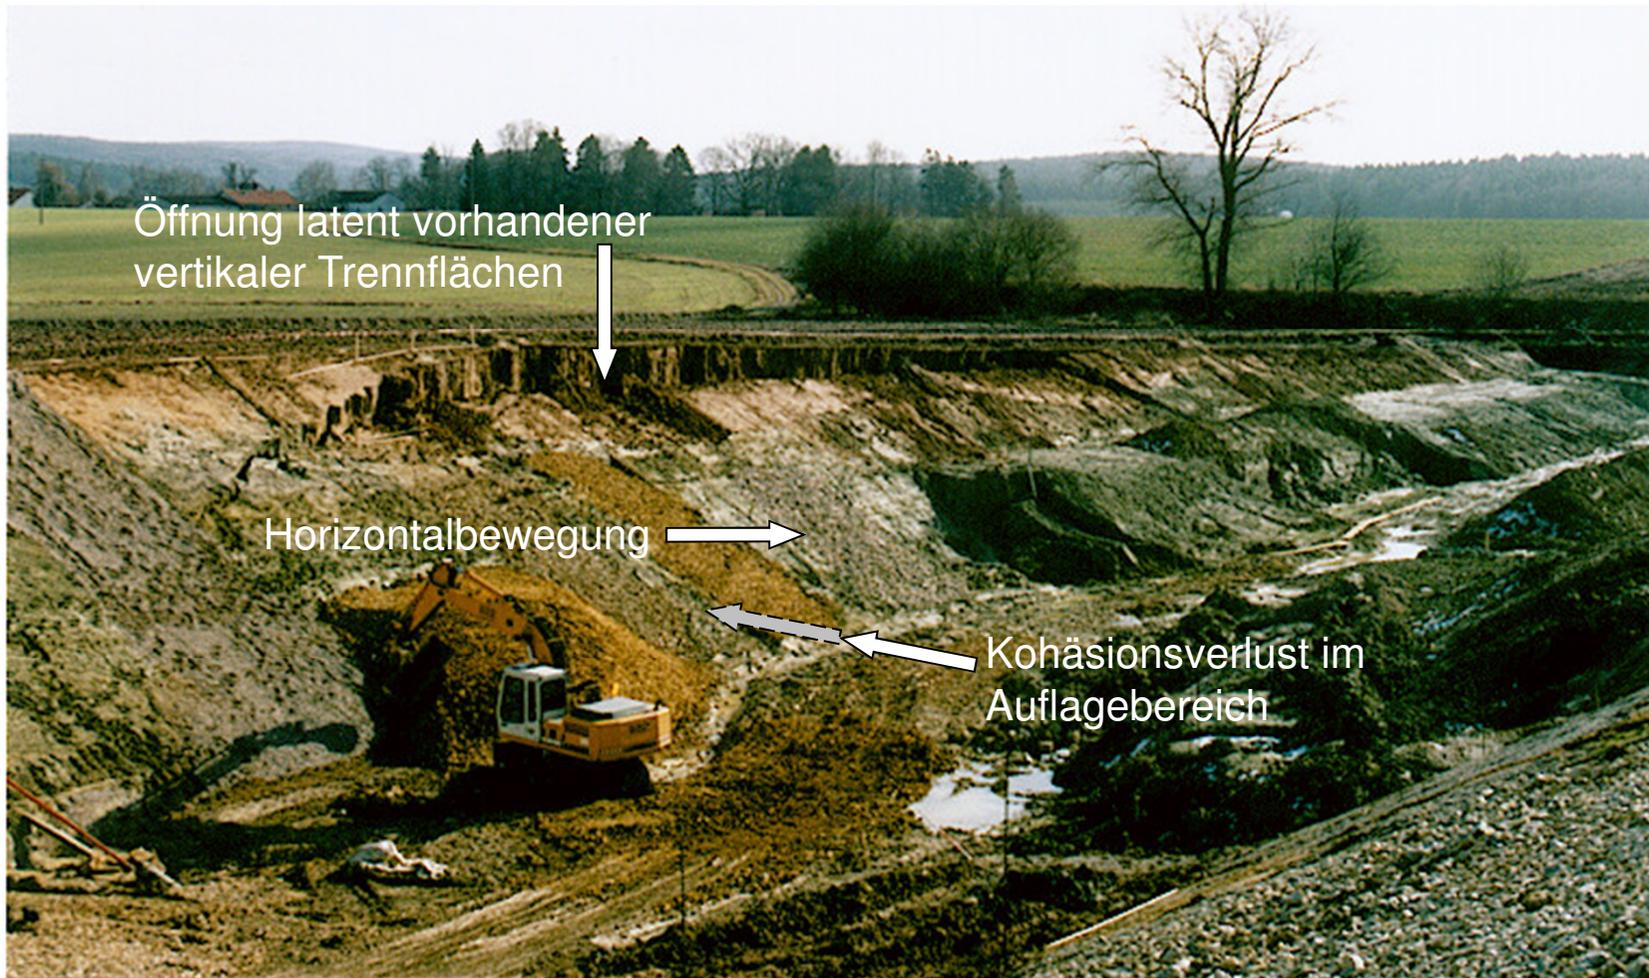
Ursachen der Rutschung an der Ostböschung des Einschnittes E 2 im Los Süd vom 05./06. Februar 2000

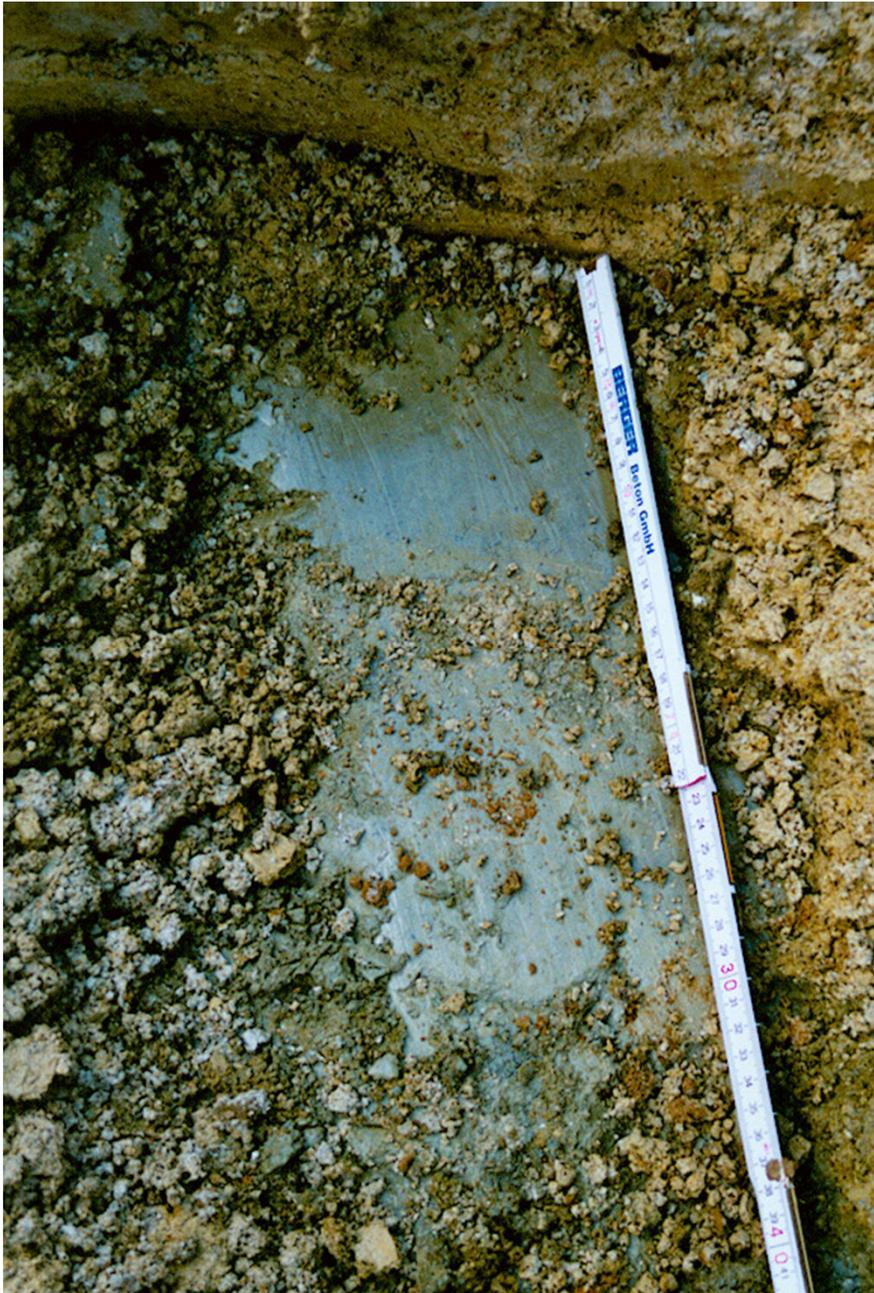
**Gleitfläche der Rutschung
vom 12. März 2001 an der
Westböschung des
Einschnittes E 2**

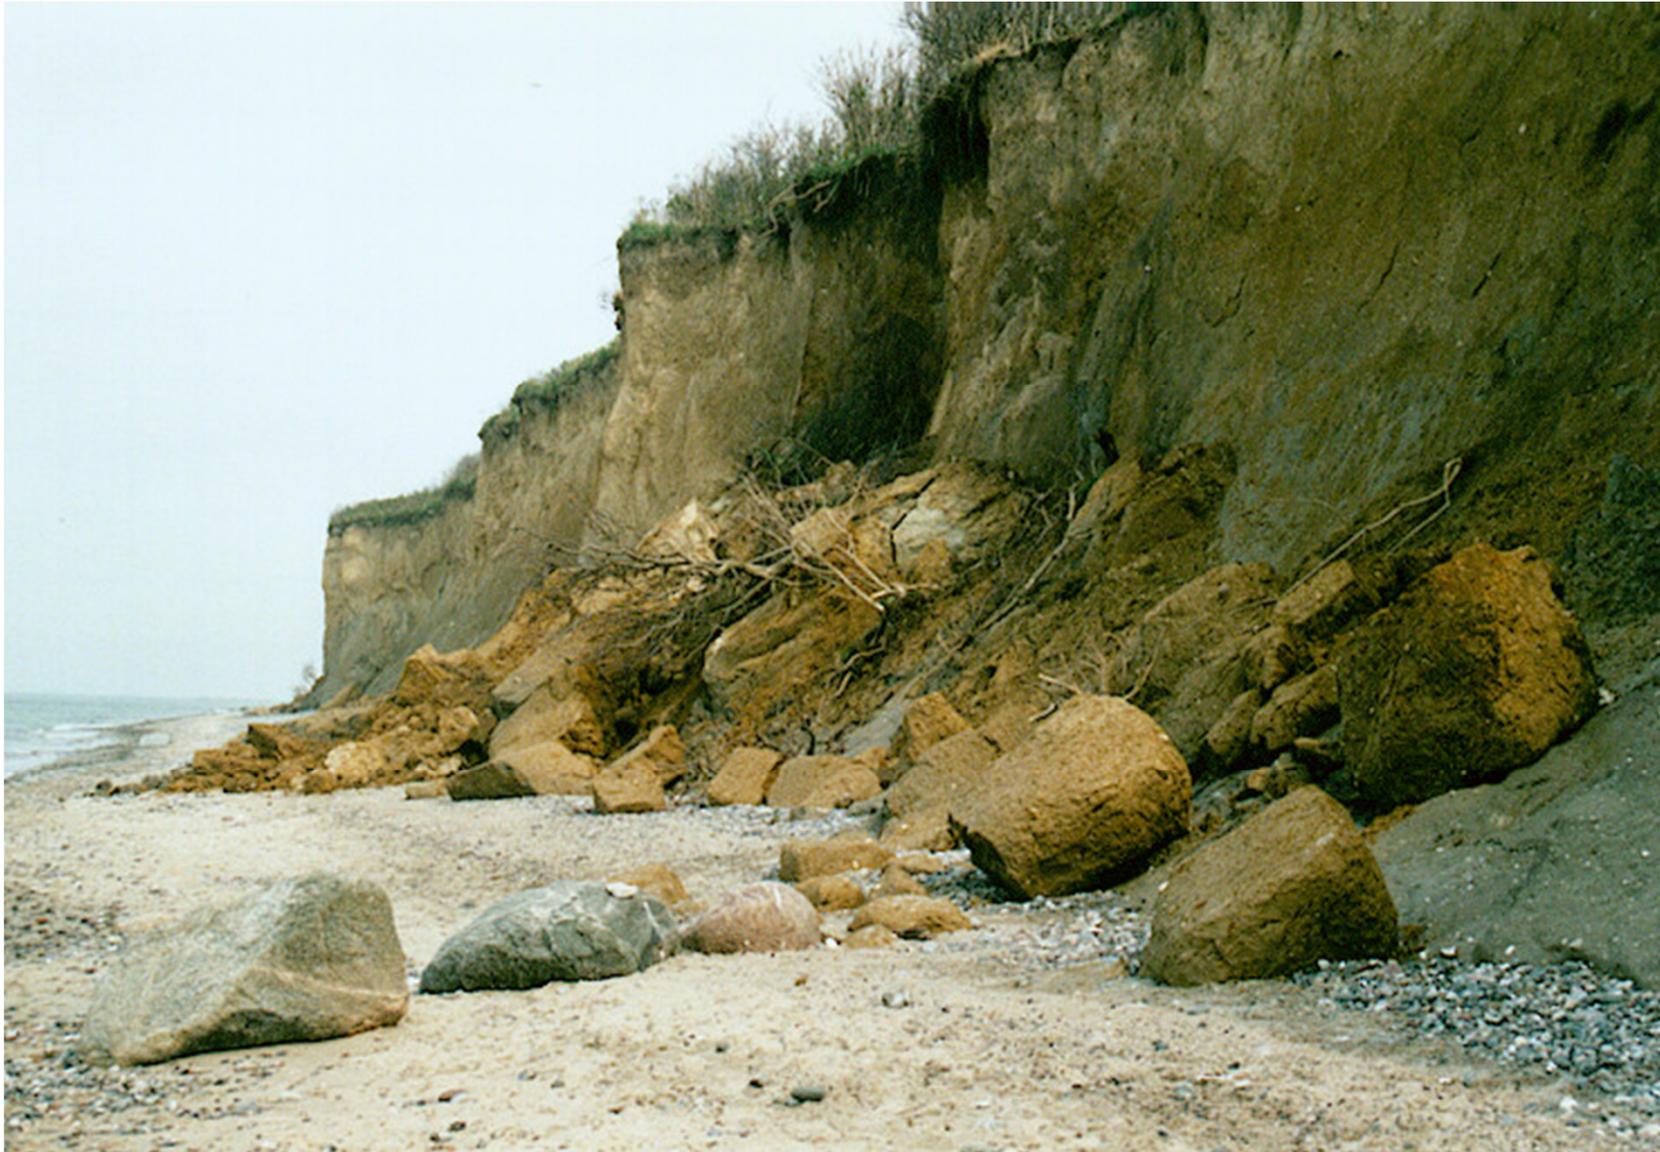
Abbruch von Geschiebemergelkörpern am Kliff in Wustrow (Fischland)
