Schadenssanierung eines Eisenbahndammes nach einem Starkregenereignis (Strecke 6216, Bad Schandau – Bautzen)

Helmut Richter
DB Netz AG

Lutz Vogt, André Koletzko
BAUGRUND DRESDEN Ingenieurgesellschaft mbH

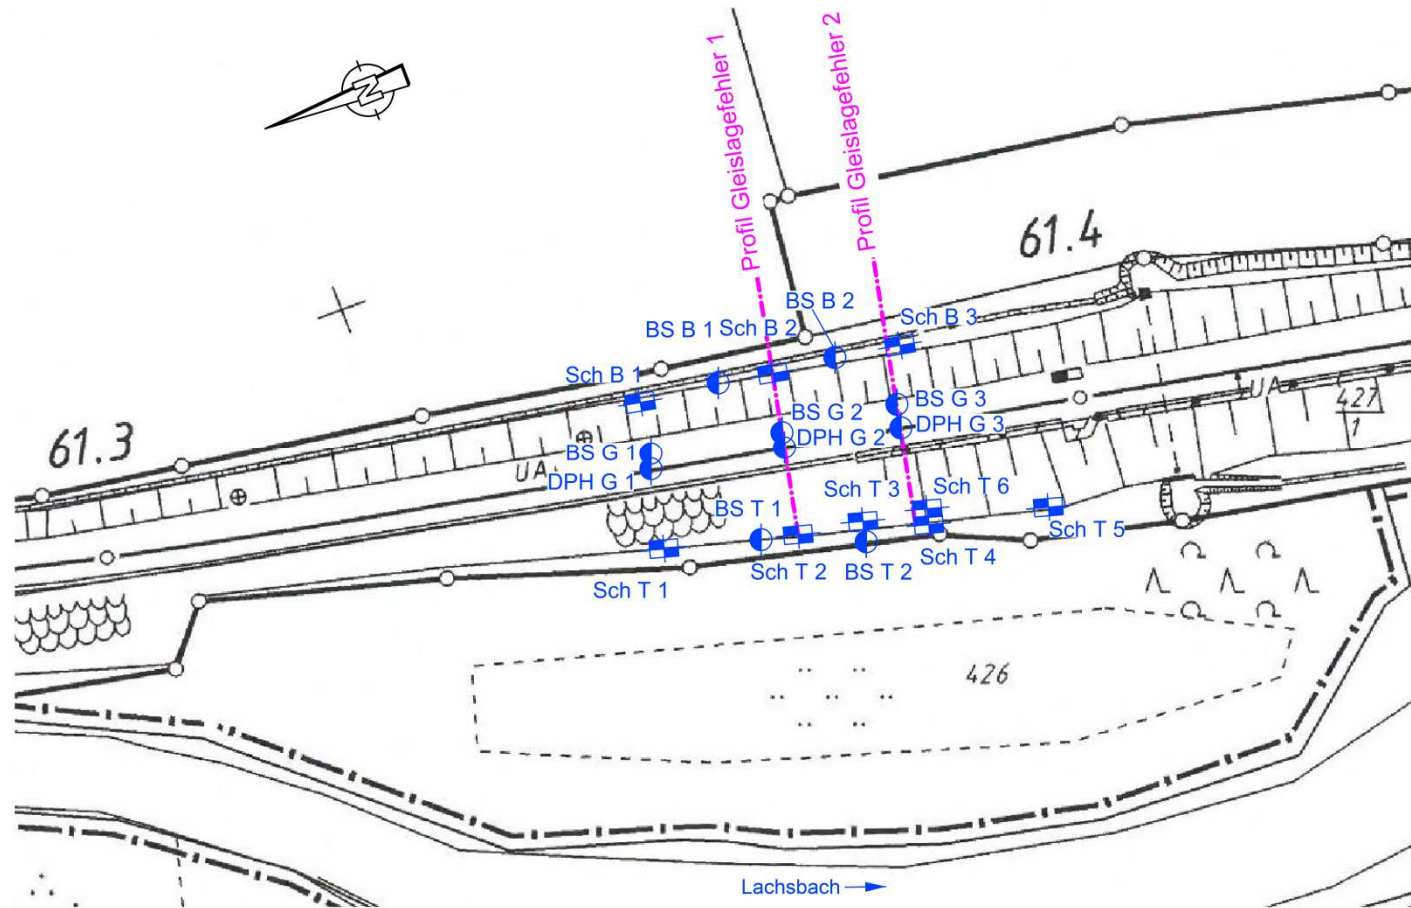
Untersuchungen – Erkundungskonzept

- Konzept für geotechnische Untersuchungen:
 - Baugrunderkundung innerhalb des Bereiches mit Gleislagefehlern
 - Baugrunderkundung außerhalb des Schadbereiches (Referenz)
 - Zustandserfassung talseitige Böschung
- Ermittlung der hydrologischen Randbedingungen
- Darstellung der Untersuchungsergebnisse
- Bewertung der Standsicherheit und Gebrauchstauglichkeit des Dammes
- Ziel: Ermittlung der Schadensursachen, des Ist-Zustandes des Dammes und Ableitung von erforderlichen Sofortmaßnahmen zur Dammsanierung für eine Wiederaufnahme des Bahnbetriebes

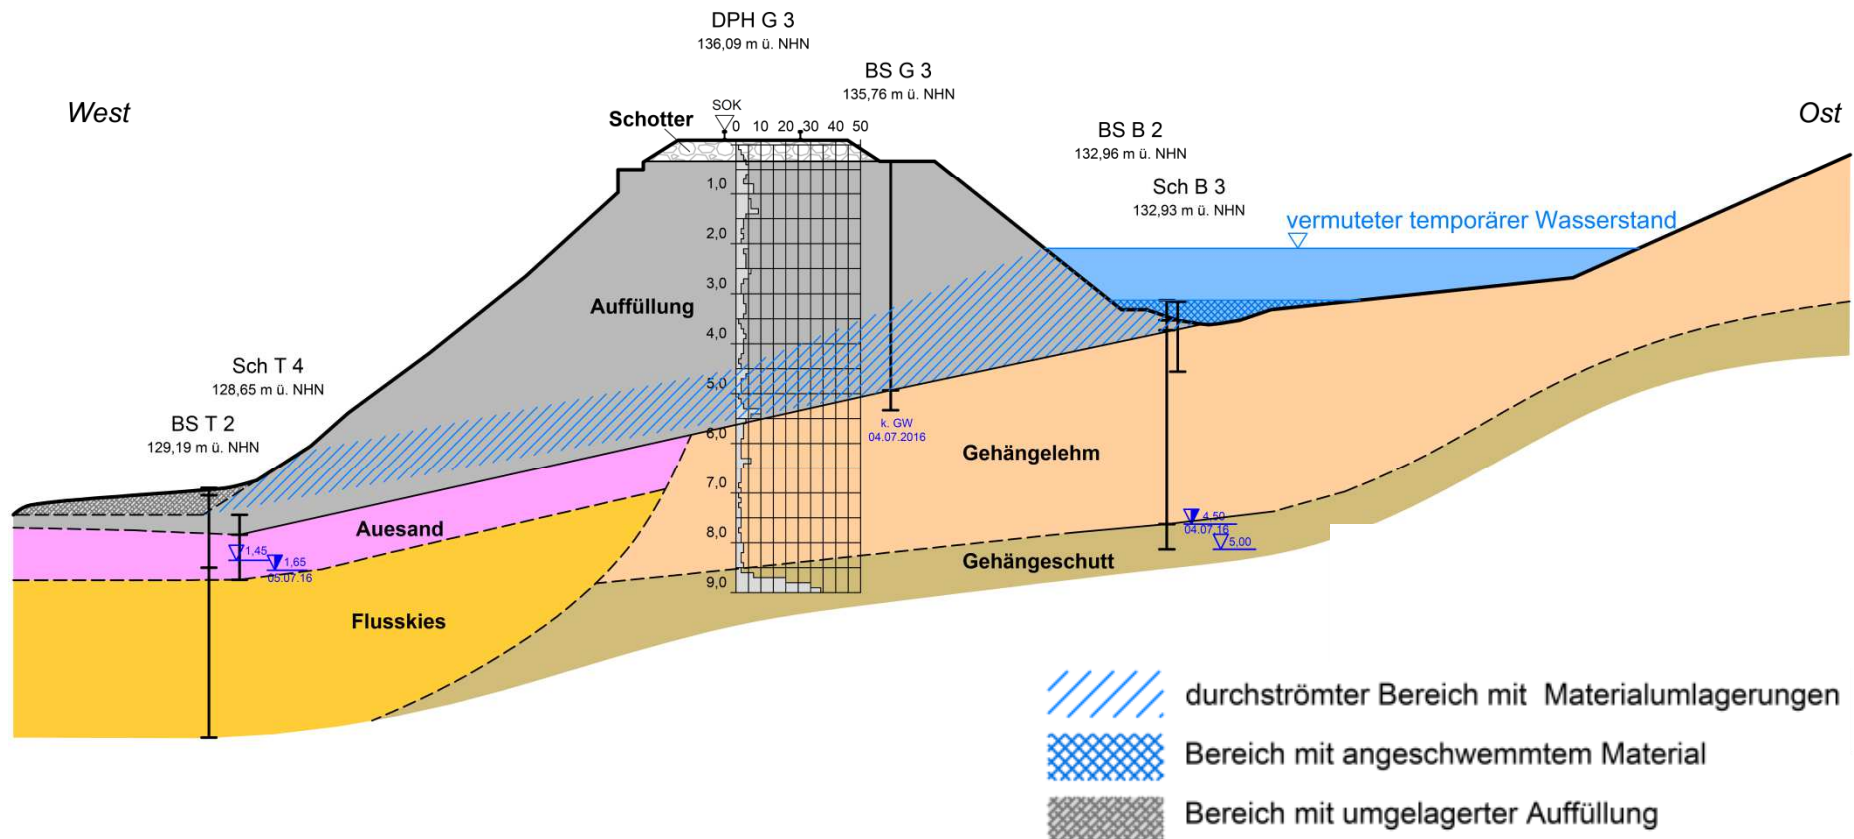
Querschnitt Bereich Gleislagefehler km 61,382

- Starke Wasserzutritte mit Schwemmmaterialien (Holzreste, erodierter Boden, Gerölle) an der Bergseite des Dammes
- Wasseraufstau auf der Bergseite infolge Verstopfung der vorhandenen Entwässerungseinrichtungen mit angeschwemmten Materialien
- massive Dammdurchströmung infolge aufgestauten Niederschlagswassers auf der Bergseite
- rückschreitende Suffosion von verlagerungsempfindlichen Bestandteilen des Dammmaterials (enggestufte Sande) infolge der Dammdurchströmung
- lokale (konzentrierte) Wasseraustrittsöffnungen am Böschungsfuß der Talseite mit Materialaustrag und Schwemmkegelbildung der verlagerungsempfindlichen Bestandteile des Dammmaterials
- Materialumlagerungen innerhalb des Dammkörpers infolge des Materialaustrages
- Sackungen /Setzungen an der Dammoberkante infolge der Materialumlagerungen

- Anzeichen für akute Standsicherheitsgefährdung des Dammes nicht vorhanden, da u. a.:
 - Keine Hinweise für relevante Hohlräume im Schadbereich
 - Keine Unterschiede in der Lagerungsdichte des nichtbindigen Dammmaterialies innerhalb und außerhalb des Schadbereiches
 - Keine Hinweise für relevante Ausbauchungen / Abrisskanten der Böschung
 - Fazit: Kein vollständiger Dammrückbau und Wiederaufbau erforderlich
 - Jedoch weitere Verschlechterung der Gleislage ohne Sicherungsmaßnahmen zu erwarten
- Sofortmaßnahmen zur Dammertüchtigung vor Wiederinbetriebnahme erforderlich

- Rückbau des Gleises und Abtrag des Schotters auf der Dammoberkante im Schadbereich (Länge ca. 50 m)
- Abtrag der Dammschüttung bis in eine Tiefe von 0,30 m unter UK Schotter
- möglichst tiefreichende Nachverdichtung und Dynamikeintrag von der Aushubsohle mit einem Walzenzug ($G \geq 16 \text{ to}$) mit jeweils 5 Übergängen (zunächst statisch, anschließend dynamisch)
- Ggf. Einbau eines geeigneten Schutzvlieses
- Einbau eines Geogitters (einaxial, Kurzzeitzugfestigkeit $\geq 60 \text{ kN/m}$) eingebettet in 30 cm Tragschichtmaterial (KG 2)
- Verdichtung gemäß Ril 836
- Wiederaufbau Oberbau
