Die Gründung der Frauenkirche in Dresden – eine ingenieurtechnische Herausforderung vor Beginn des Wiederaufbaus

Priv.-Doz. Dr.-Ing. habil. Peter-Andreas von Wolffersdorff

BAUGRUND DRESDEN Ingenieurgesellschaft

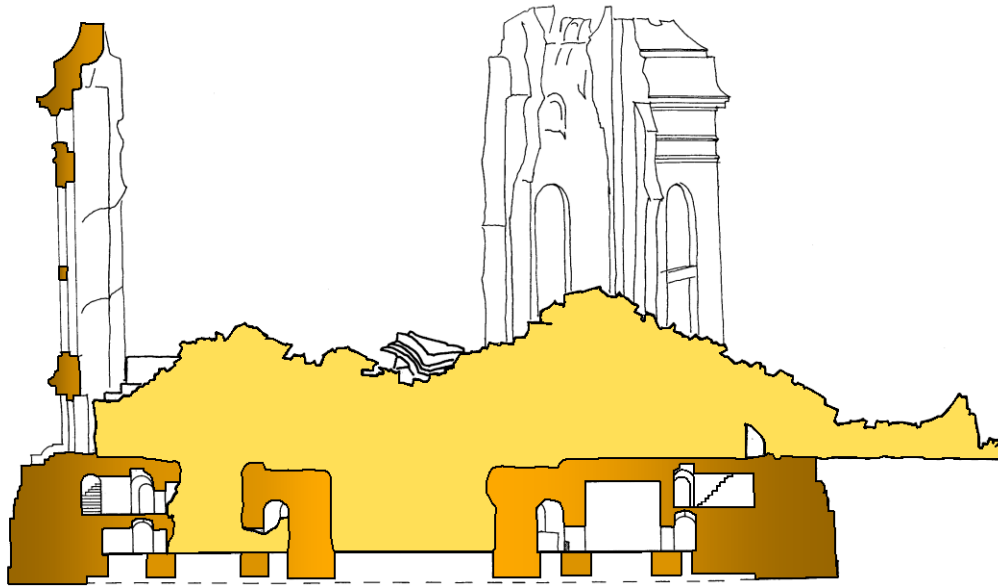
Die geotechnischen Fragestellungen für einen Wiederaufbau betrafen folglich neben der Untersuchung des Baugrundes unter der Kirche – vor allem bezüglich seines Verformungsverhaltens – Art und Zustand der vorhandenen Gründungselemente im Hinblick auf ihre Wiederverwendbarkeit. In dem Zusammenhang war zu klären, inwieweit Baugrund und Gründung an den überlieferten Schäden am Tragwerk der Kirche verantwortlich waren.

Bild 3 Schnitt durch Trümmerberg und die historischen Fundamente

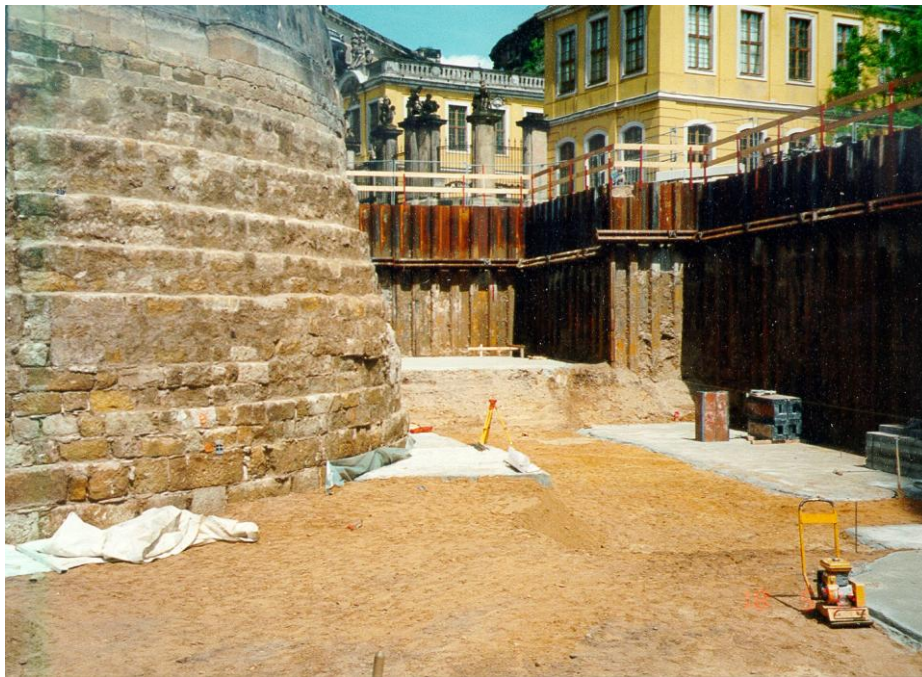
Bild 7 Baugrube für das Außenbauwerk mit Spundwandverbau und freigelegtes Außenmauerfundament im Jahre 1995

Bild 7 zeigt die zur Errichtung des Außenbauwerkes vergrößerte Baugrube und ein freigelegtes Außenmauerfundament der Kirche. Aus Platzgründen wurde die Baugrube mit einem einfach rückverankerten Spundwandverbau umschlossen.
